46号 西川 堤防亀裂 新潟市西区新通

その1

延長：右岸 101.0m

施工者：(株)廣瀬

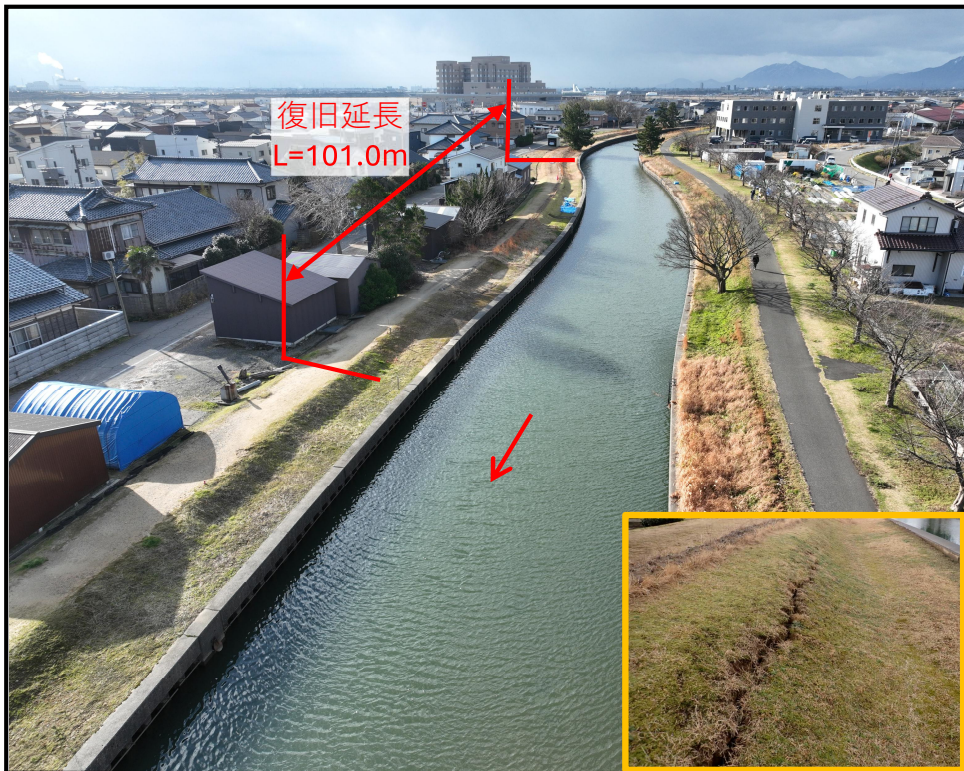
令和6年12月25日 右岸側 起点から上流を望む

堤防基盤の液状化による堤体の沈下、堤防亀裂

被災の原因となった液状化層の地盤改良を行うことで、堤防の復旧工事を完了した。

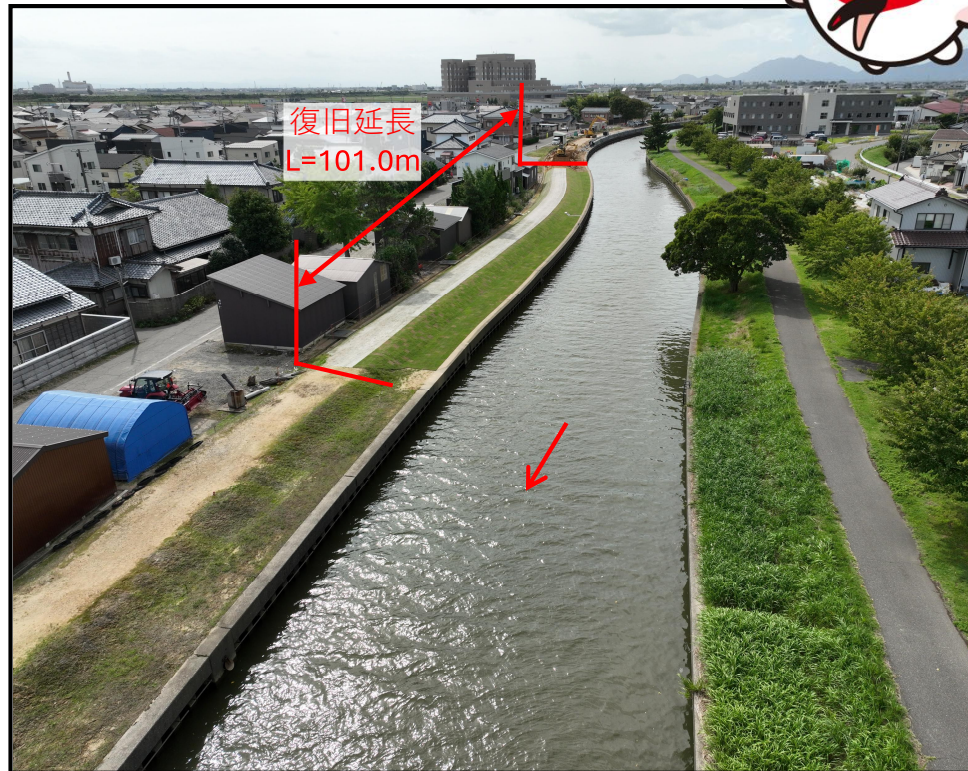
令和7年10月9日 右岸側 起点から上流を望む

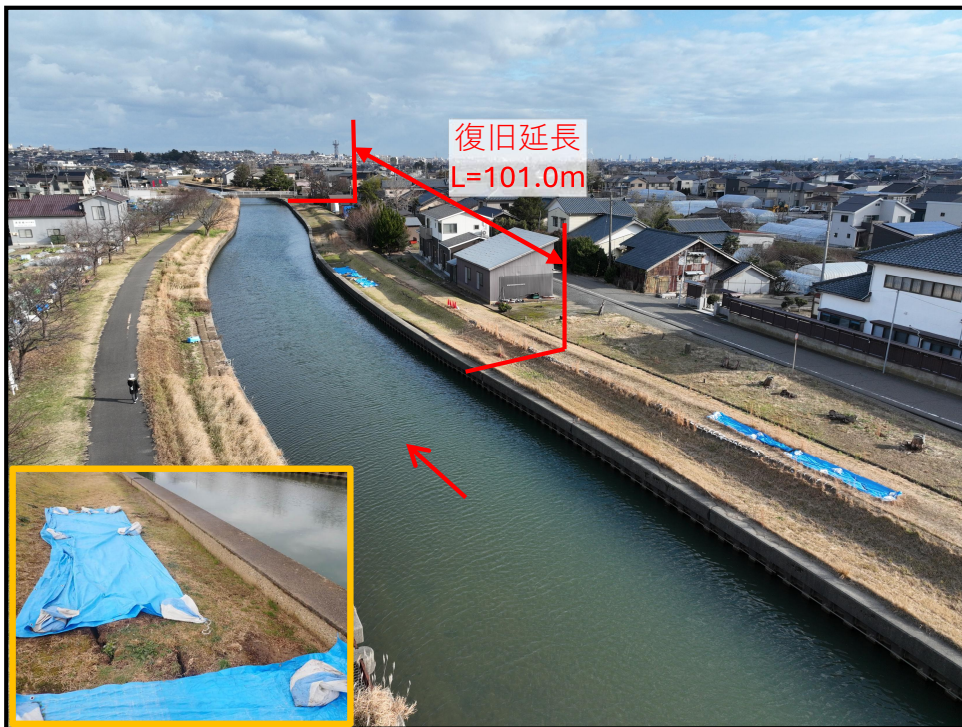
令和6年12月25日 右岸側 終点から下流を望む

堤防基盤の液状化による堤体の沈下、堤防亀裂

被災の原因となった液状化層の地盤改良を行うことで、堤防の復旧工事を完了した。

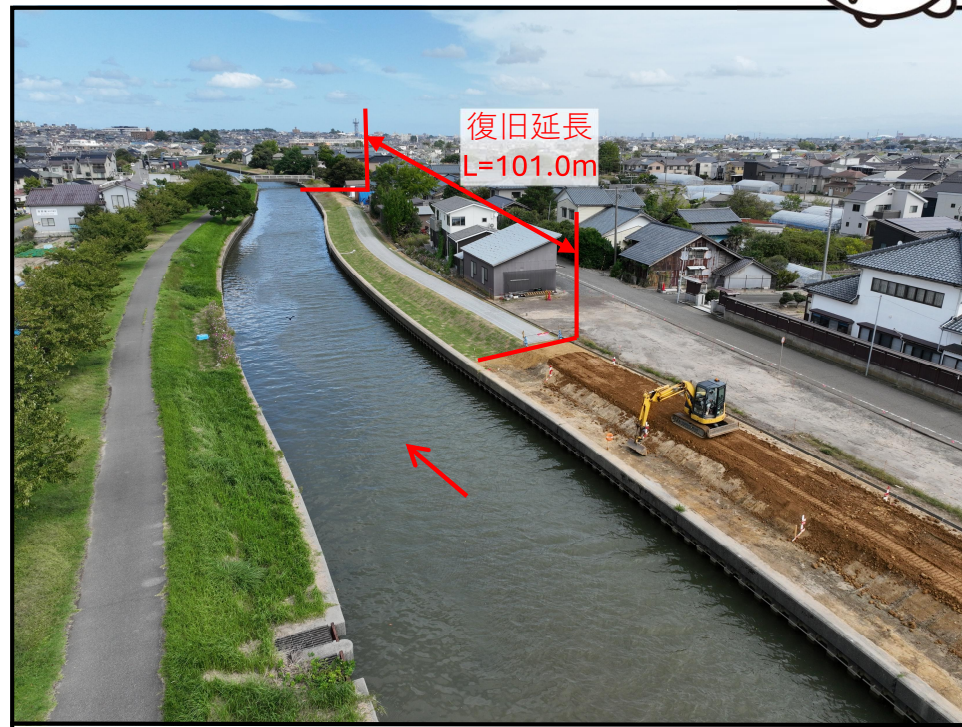
令和7年10月9日 右岸側 終点から下流を望む

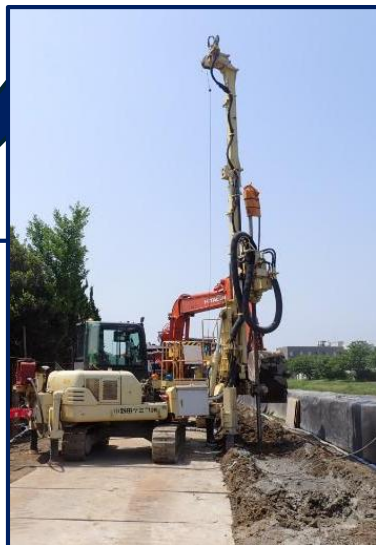
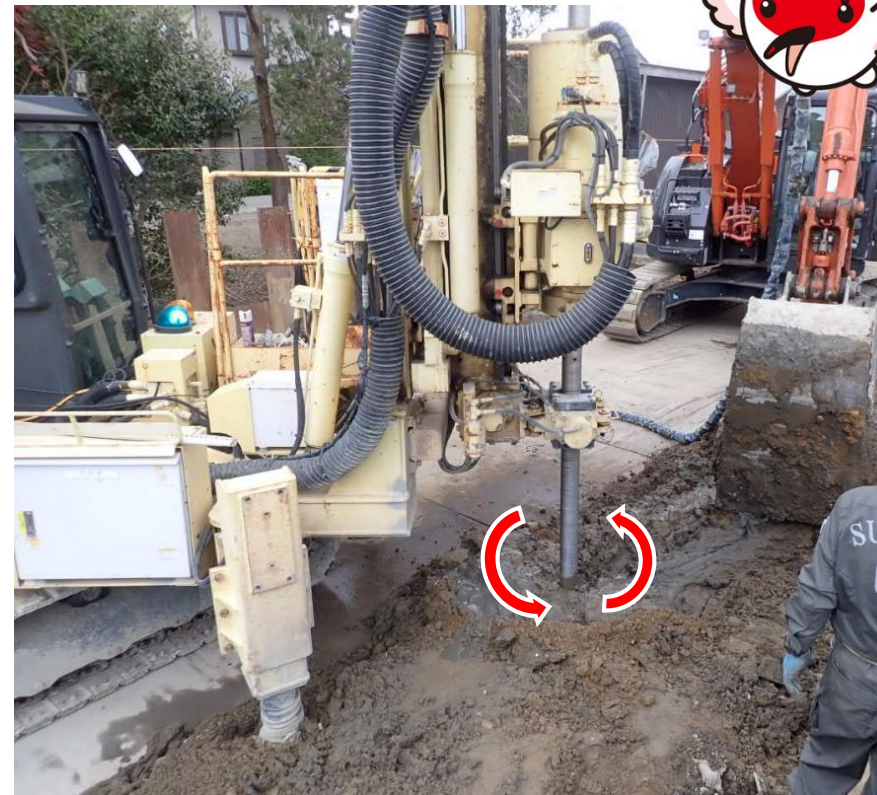
施工中の様子【地盤改良】

地盤改良機

将来の堤防
イメージ

堤防下の地盤が
液状化しないよう
に改良

地中に穴を掘り、
セメントと水を地盤の土砂と混ぜな
がら注入している様子。
