# 45号 西川 堤防亀裂 新潟市西区亀貝

延長：右岸162.4m  
施工者：吉田建設(株)

完了

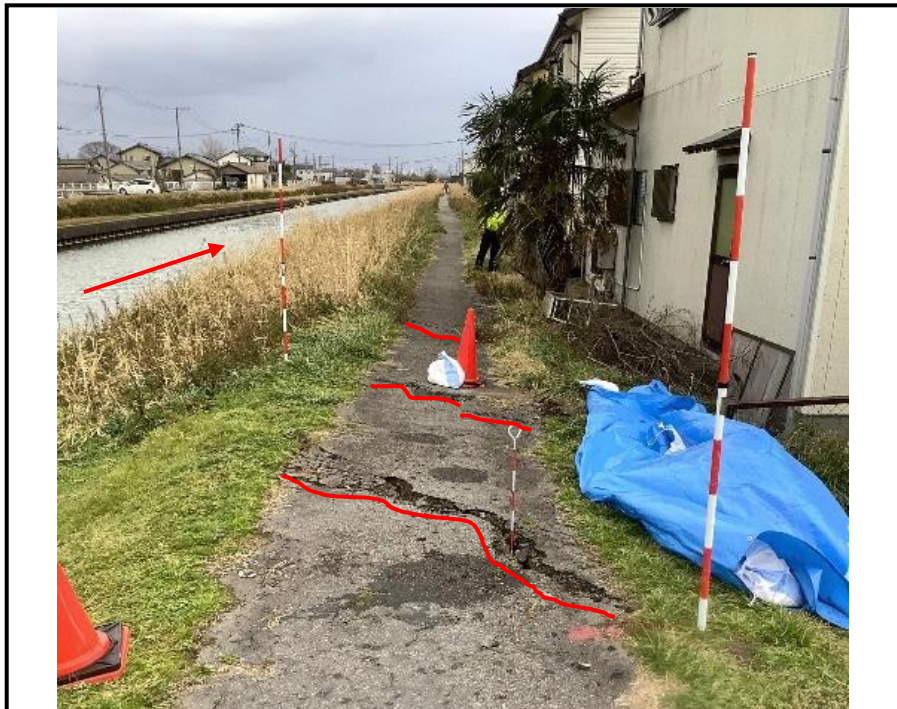
令和6年1月頃の亀裂の様子（中間地点付近）

堤防基盤が液状化したことで堤体が不均一に沈下。それにより亀裂が発生。

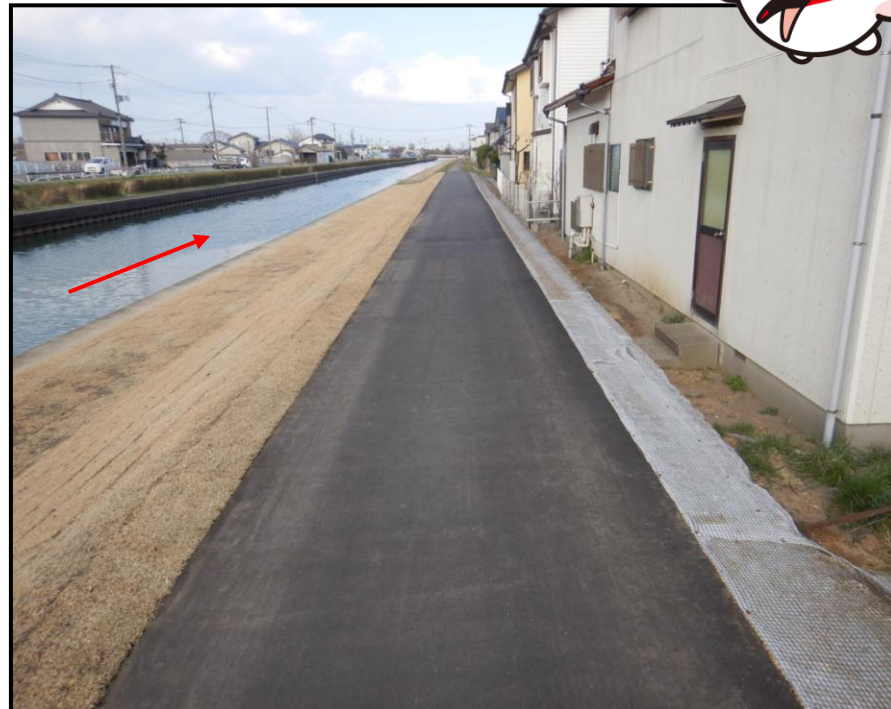
竣工

令和8年3月16日時点の復旧状況（中間地点付近）

沈下の原因である液状化した層の地盤改良を行った。その上に再度築堤した。

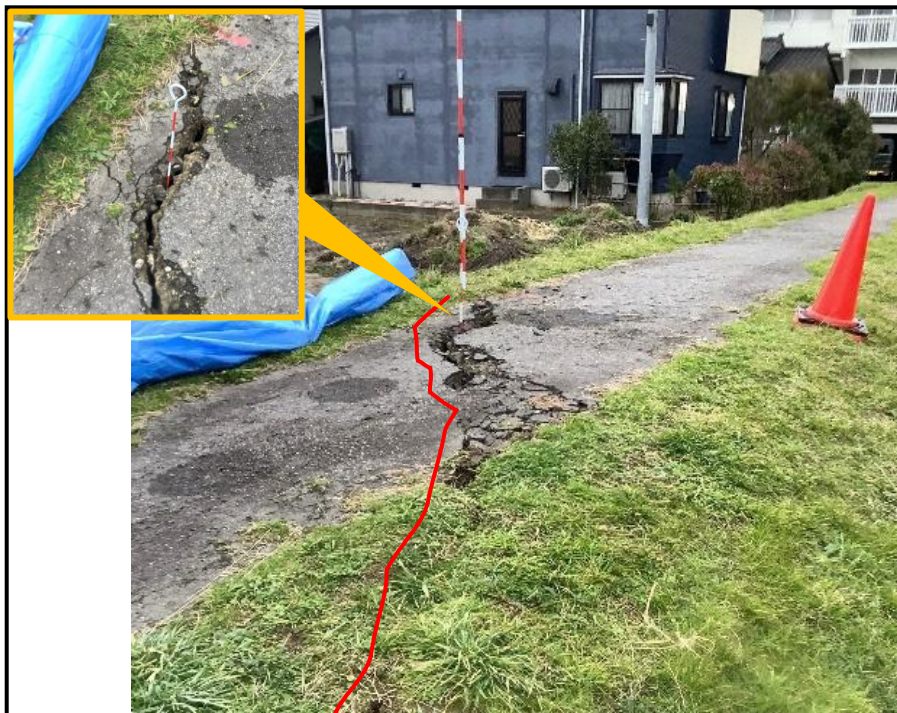
着手前

令和6年1月頃の亀裂の様子（中間地点付近）

堤防基盤が液状化したことで堤体が不均一に沈下。それにより亀裂が発生。

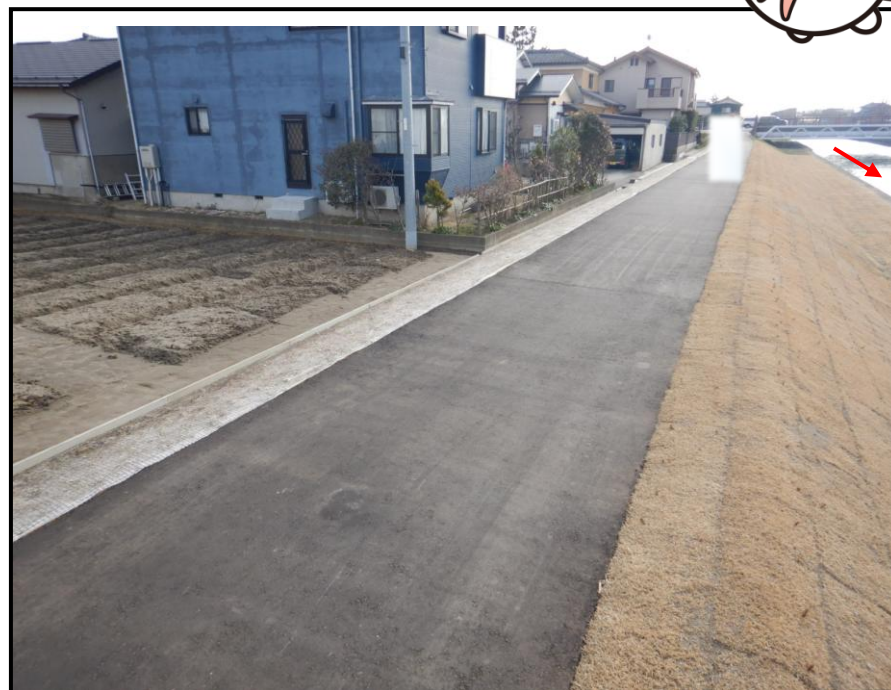
竣工

令和8年3月16日時点の復旧状況（中間地点付近）

沈下の原因である液状化した層の地盤改良を行った。その上に再度築堤した。
