# 一般国道 291号 旭橋 補修

【長岡地域振興局地域整備部 小千谷維持管理事務所】

## 一般国道 291号 旭 橋 補 修

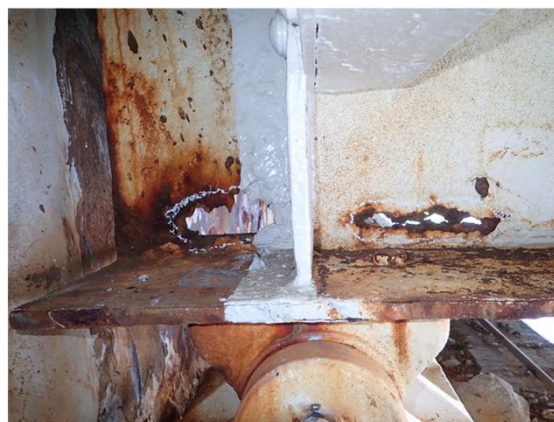
- ・平成29年度定期点検の結果、上部工鋼材部の腐食（貫通）やコンクリート部材の剥離・鉄筋露出等が確認された。
- ・長寿命化のため、補修工事を行う必要がある。

## 上部工鋼材の腐食【現状】

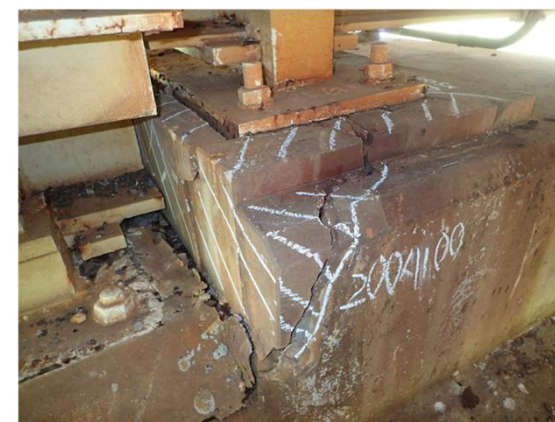
## コンクリート部材の剥離【現状】

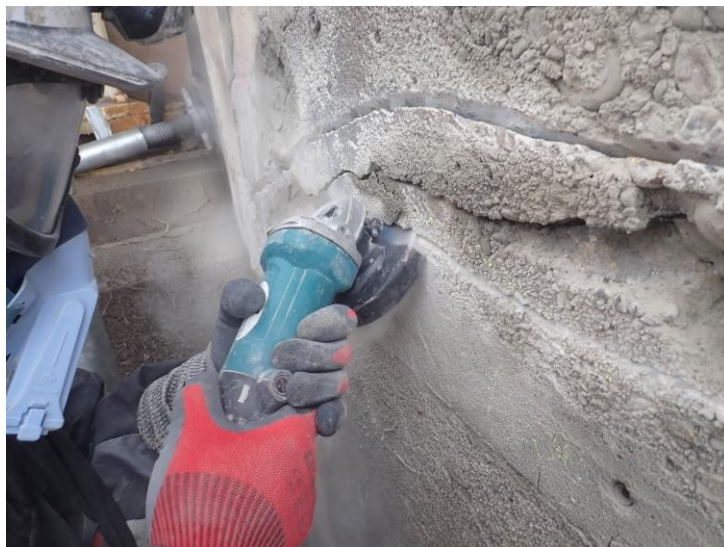
補修状況写真

- ・ 令和元、2年度に調査・設計を実施し、令和3年度より補修工事に着手しました。
- ・ 令和8年度（R7補正）は、車道橋と歩道橋の上部工補修工事を行っています。

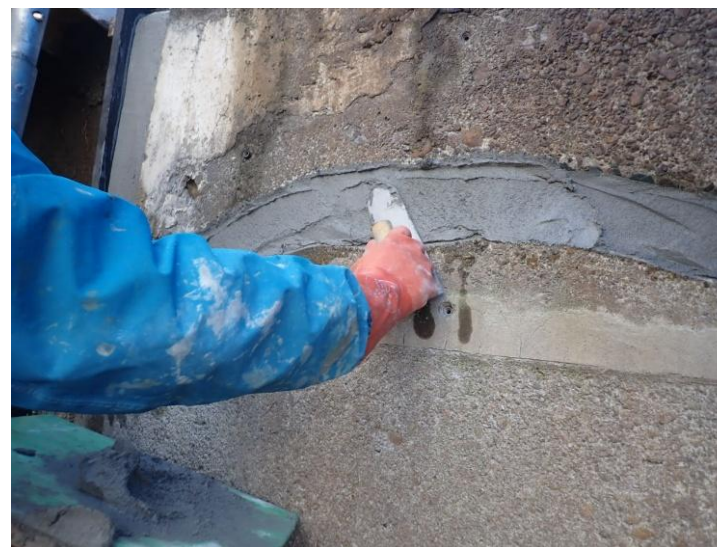
補修状況写真
