## 局舎内の合板からのトリチウム発生事例（第2報）

春日 俊信 ・ 霜鳥 達雄 ・ 土田 智宏

## Contamination of Tritium from plywoods in the monitoring station (II)

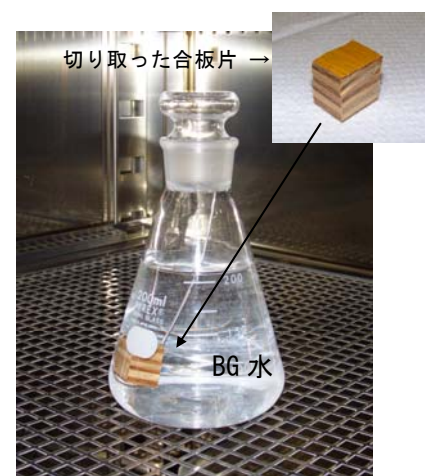
Fig.1 合板からのトリチウムの抽出法

合板を切り取り（重量3.6g）、0.15ℓのバックグラウンド水（以下「BG水」という．）が入った三角フラスコに入れて、60℃の恒温槽内で、24時間静置することによりトリチウムを置換した。

その後、新たな三角フラスコに合板片を移して、静置する操作を繰り返した。（Fig.1）

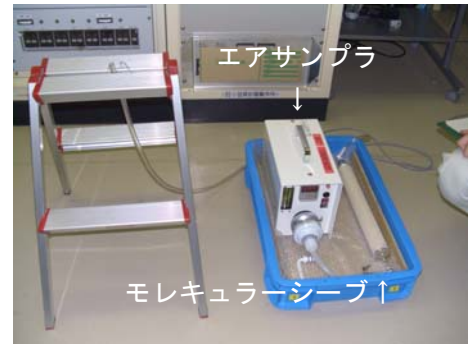
Fig. 2 局舎内空気の調査

空気中水分は、エアサンプラを用いてモレキュラーシーブを充填したカラムに通気して捕集した<sup>1)</sup>。流量は約 25  $\ell/\text{min}$  とし、1 日で測定に必要な水分量（約 60 g）を採取した。（Fig.2）

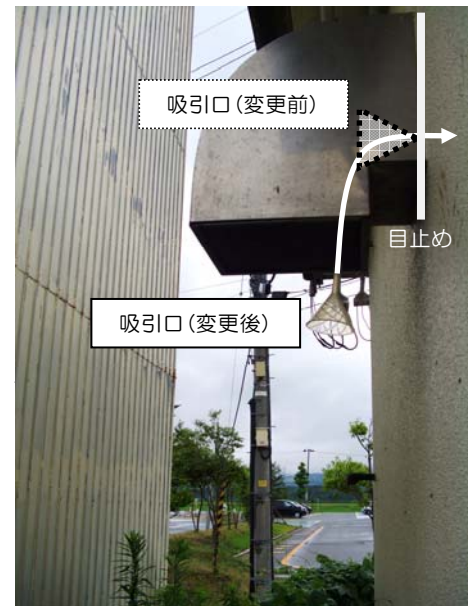
Fig. 3 刈羽局の監視調査位置

トリチウム発生源と判明した合板については、2009 年 9 月末に汚染がないことを確認したものと交換した。また、局舎内空気に汚染が見られたことから、換気口に設置した大気吸引用のチューブをフードの外に出した他、換気口の隙間を目止めする対策を行った。（Fig. 3）

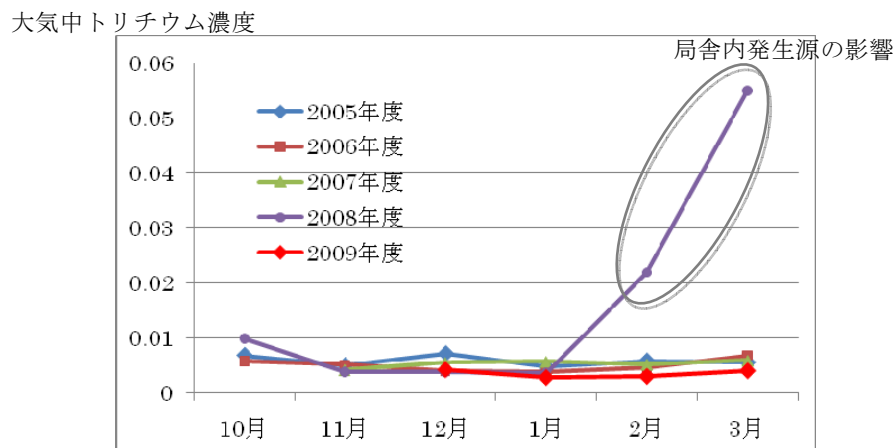
Fig. 4 監視調査位置の大気中トリチウム濃度 (Bq/ $\text{m}^3$ ) (今後見やすく修正)

監視調査を開始した 2005 年度以降の 10 月～3 月の大気中トリチウム濃度を Fig. 4 に示した。

2009 年 10 月以降の測定結果はいずれも過去の同月の測定値と同レベルであり、トリチウム汚染の影響は認められなかった。なお、2009 年 10 月、11 月は検出下限値未満であった。
