# 治山事業による効果的な流木対策に関する検討会議

## 第2回検討委員会資料

#### <<R4.8月県北豪雨災害における流木災害の検証>>

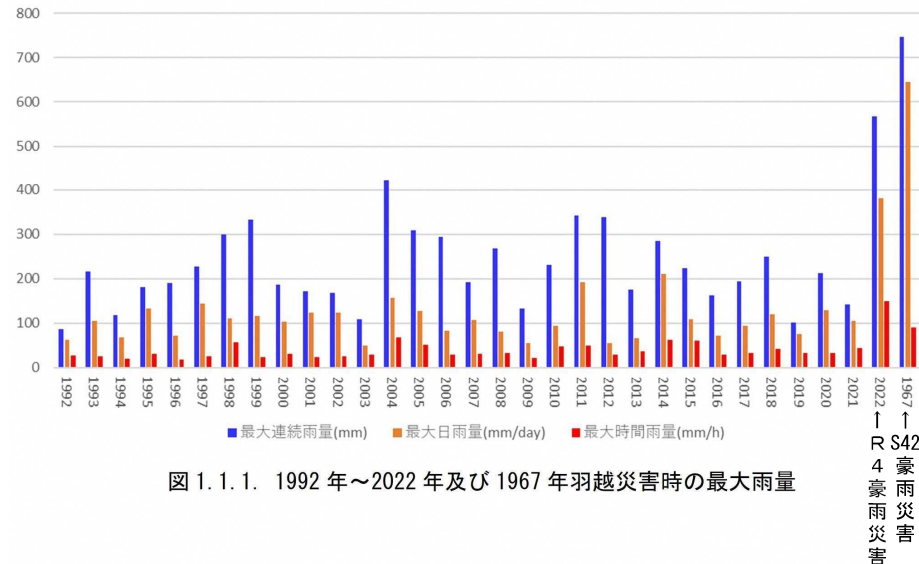
図 1. 1. 1. 1992 年～2022 年及び 1967 年羽越災害時の最大雨量

R4. 8 月県北豪雨災害は、連続雨量・最大日雨量・最大時間雨量がそれぞれ 568.5mm、380mm/day、149mm/h であり、いずれも過去 30 年において最大であると共に、同一期間（8/3～8/4）にかけて記録されたことが特徴である。

約 50 年前に甚大な水害をもたらした羽越災害時の最大雨量は、連続雨量・最大日雨量・最大時間雨量がそれぞれ 748mm、650mm/day、90mm/h（胎内ダム観測値）であり、連続雨量及び最大日雨量において R4. 8 月県北豪雨災害を上回っている。

一方、最大時間雨量については R4. 8 月県北豪雨災害が 149mm/h と S42 羽越災害時を上回っており、R4. 8 月県北豪雨災害の降雨は短時間で極めて大きな降雨が発生したことが大きな特徴である。

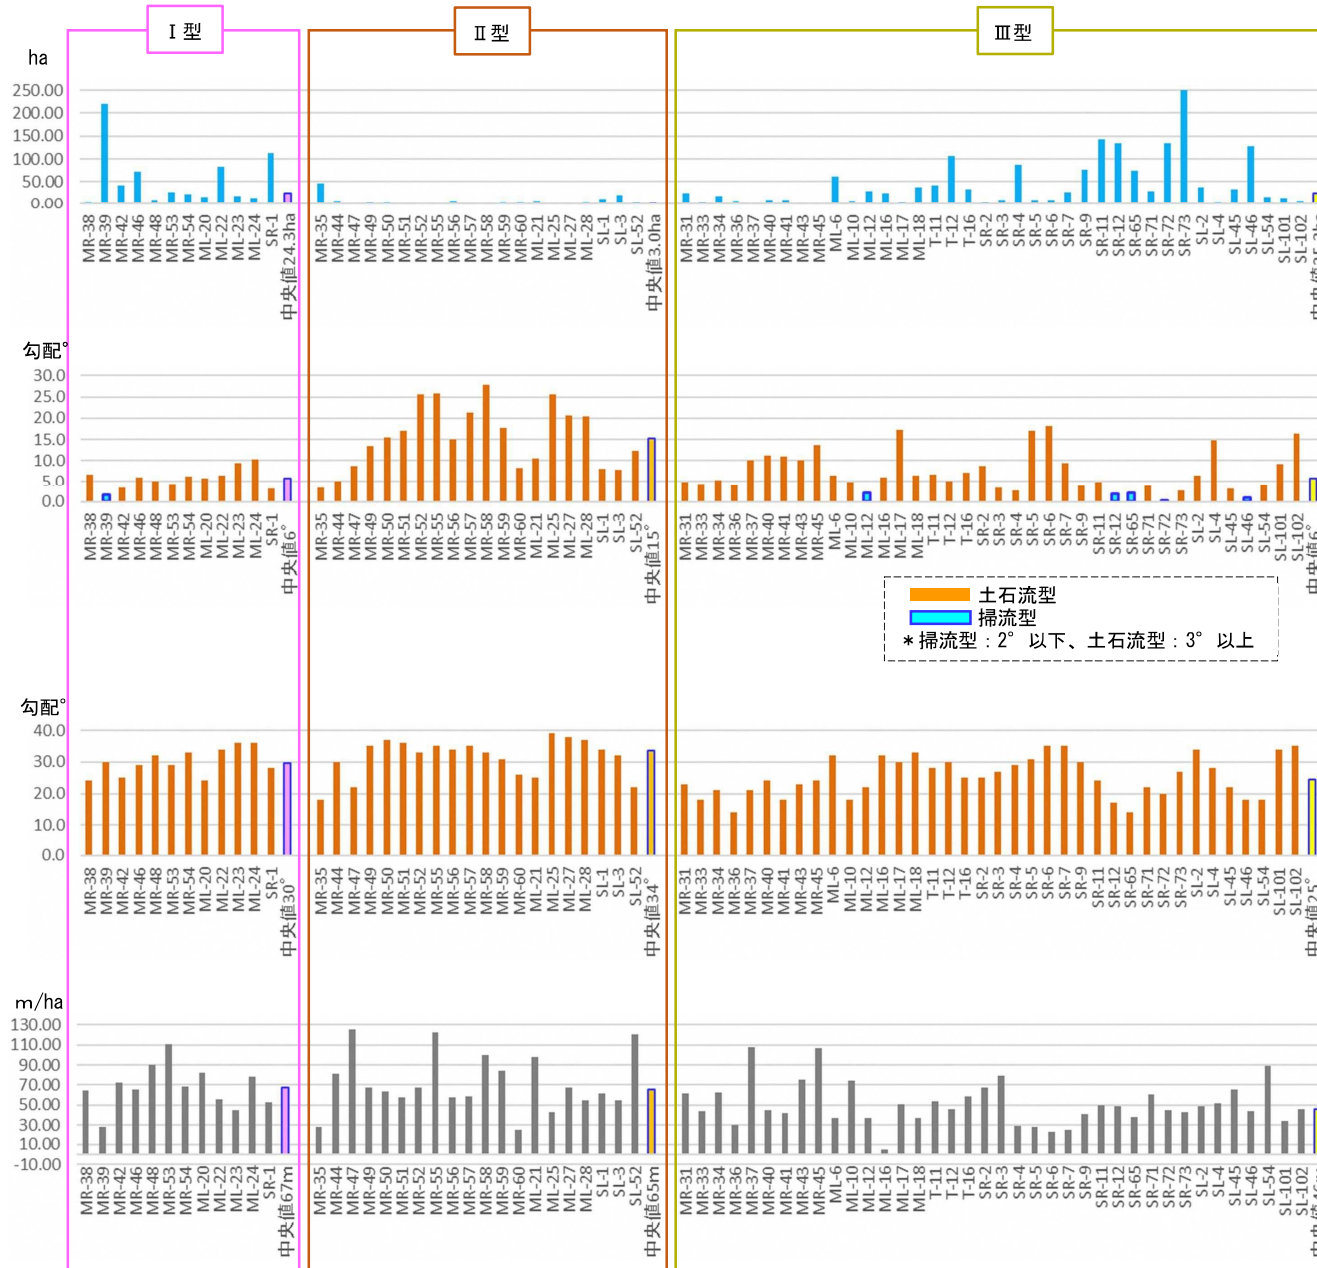
←図 2.1.4. 溪流区分毎の流域面積 (ha)

I型の流域面積（中央値）は24.3haと、II型3.0haと比較して遙かに大きい。流域面積の大きさが流木量の大小に繋がった一因となっている可能性がある。

←図 2.1.5. 溪床勾配 (°) 及び土石流区分

計算基準点～概ね上流 200mの区間における溪床勾配を示す。II型は全溪流が土石流に区分されると共に、中央値15°は、流下・発生区間に該当する。I型は1溪流/12溪流が掃流型、III型は5溪流/38溪流が掃流型に区分され、中央値はいずれも6°と、土石流区分上は堆積区間に該当している。

←図 2.1.6. 溪流区分毎の流域傾斜 (°)

傾斜区分図の作成により算定した流域全体の平均傾斜角を示す。I, II型は中央値30°, 34°に対して、III型は25°と比較的やや緩勾配となっている。

←図 2.1.7. 溪流区分毎の谷密度 (m/ha)

溪流内の谷延長（1次谷以上）を流域面積（ha）で除した谷密度を示す。I, II型は中央値67m, 65mと概ね同程度の谷密度となっている。III型は46mと比較的小さい傾向となっている。

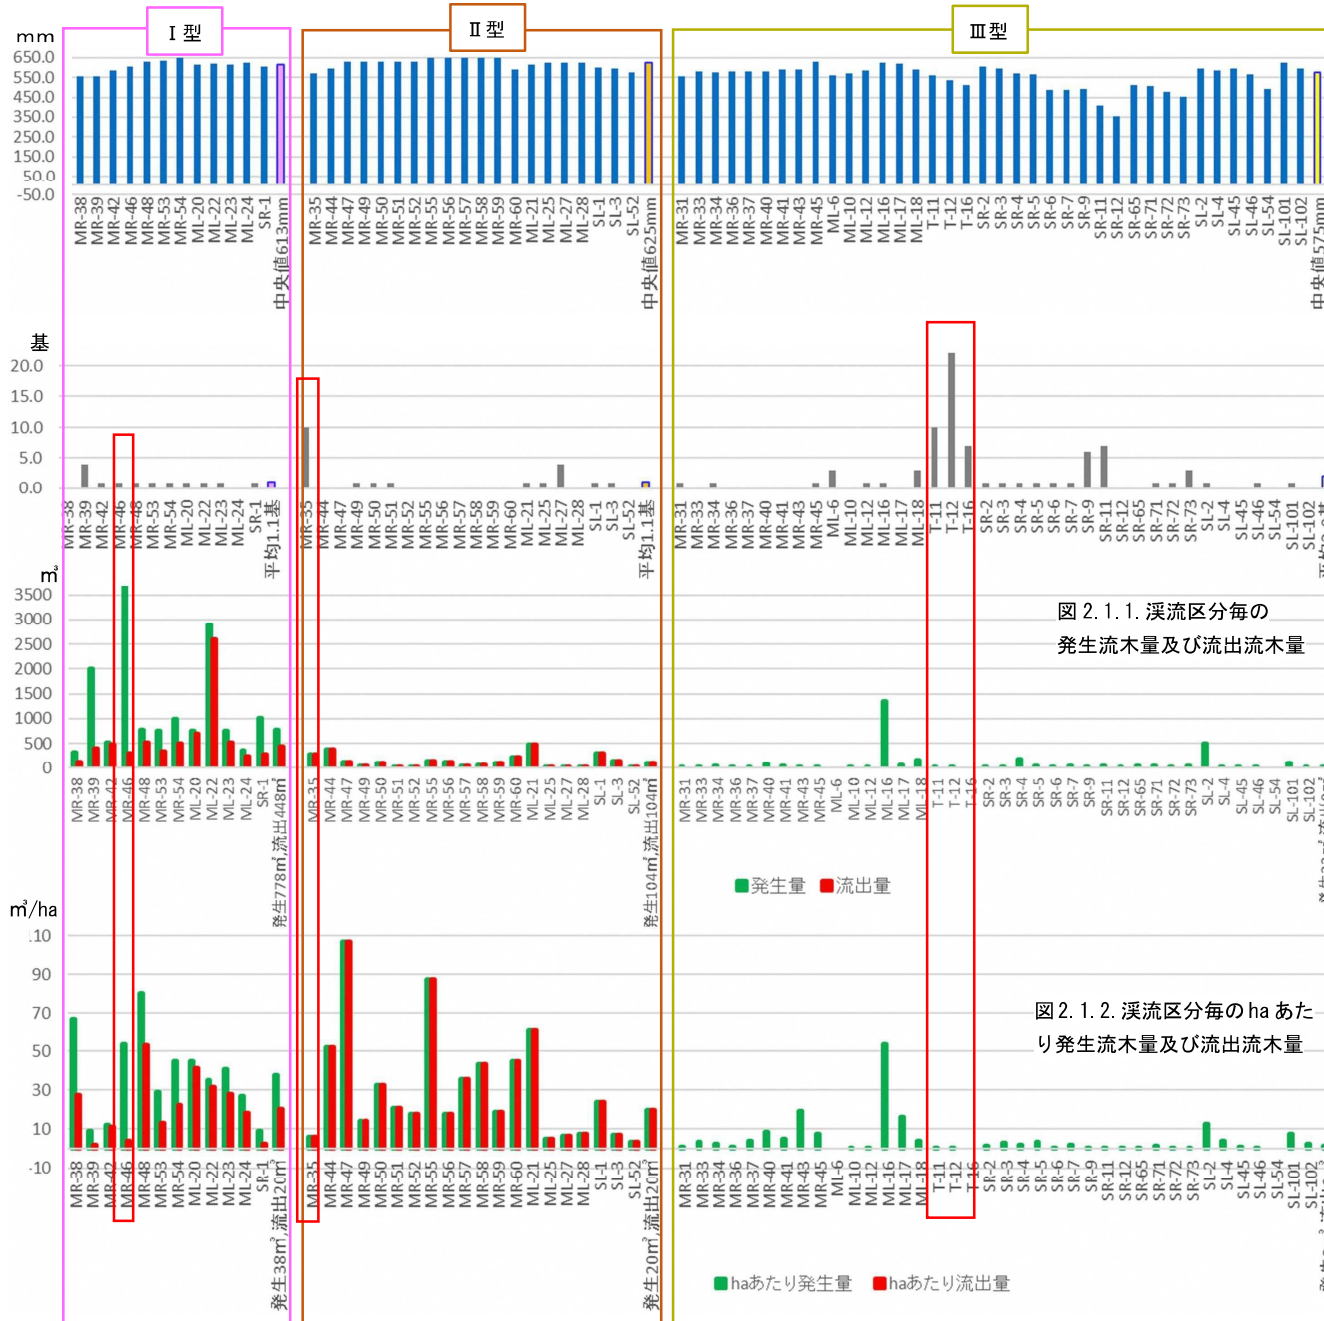
←図 2.1.8. 溪流区分毎の平均連続雨量

流域内の解析雨量メッシュ毎連続雨量を按分平均した雨量を平均連続雨量としている。I型・II型の溪流においては550～650mm、中央値613mm、625mmの連続雨量が発生している。III型では350～600mm、中央値575mmとやや小さい雨量となっている。

←図 2.1.9. 溪流区分毎の既設ダム設置基数

溪流毎の既設ダム（砂防堰堤を含む）設置基数を示す。

I型溪流のMR-46（大沢川）では砂防堰堤により発生流木量に対して流出流木量が大きく抑えられている（図2.1.1との対比）。

II型溪流のMR-35においては、10基の治山ダム（新潟県）により、haあたり発生流木量及び流出流木量が低く抑えられている（図2.1.2との対比）。

III型溪流のT-11, 12, 16溪流においても、1溪流あたり7～22基の治山ダム群（新潟県）により溪床の安定化が図られたことが、溪流荒廃地を発生源とする流木発生を抑制出来た可能性がある。

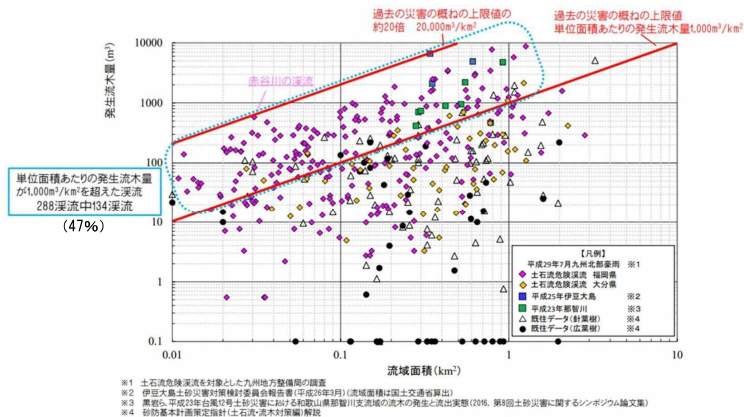
図 2.2.4. 既往災害の流域面積と発生流木量の関係

九州北部災害は、流木の記録がある土砂災害の中で、最大級の流木を伴う災害であった。過去の災害では、針葉樹の単位面積あたりの発生流木量は概ね 1,000 m³/km²程度以下であるが、九州北部豪雨災害では、例えば最も多い赤谷川の渓流ではその約 20 倍近くに達するところがあった。

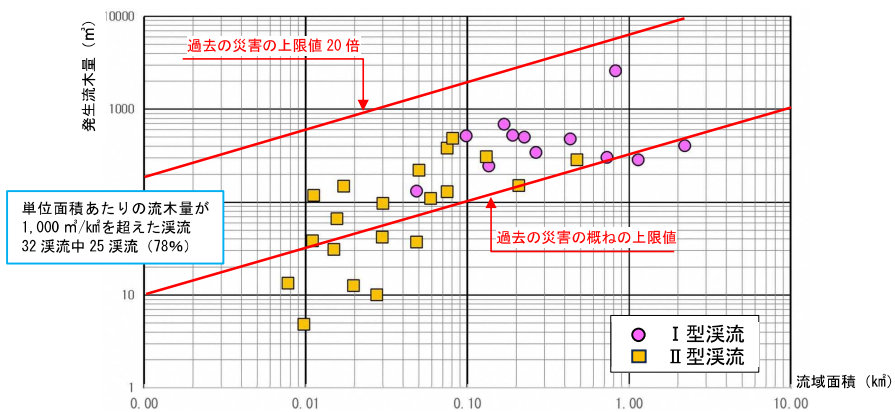
図 2.2.5. R4.8 月県北豪雨災害の流域面積と発生流木量の関係

九州北部豪雨における赤谷川のように既往流木災害の 20 倍に達する溪流はなかったものの、単位面積あたりの流木量 1,000 m³/km²を超えた溪流は 78%と九州北部豪雨の 46%を上回っており、R4.8 月県北豪雨災害による流木災害は、九州北部豪雨に匹敵する規模であったとみられる。

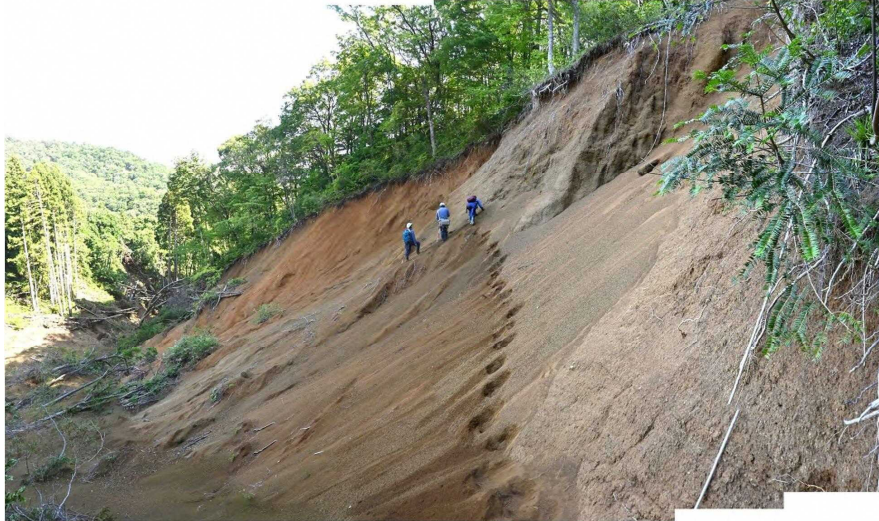
現地調査ではサプロライト（残積土）と崩壊面に着目し、山腹荒廃地頭部にあたる崩壊発生源の頭部崖において地表地質の構成と、土壤硬度計による硬さプロファイルから崩壊面の特性を抽出した。R4.8月県北豪雨災害山腹崩壊地18箇所を調査した結果、地表地質の構成は、どの地質分布域でも地表面から順に表土、崩積土、サプロライト、岩盤となっている。崩壊面はいずれもサプロライト下底付近から風化岩上面にかけての位置（深度70cm～180cm）にある。

図 2.3.3. 火山礫凝灰岩分布域の山腹荒廃地（赤坂川支流 MR-38 溪流）

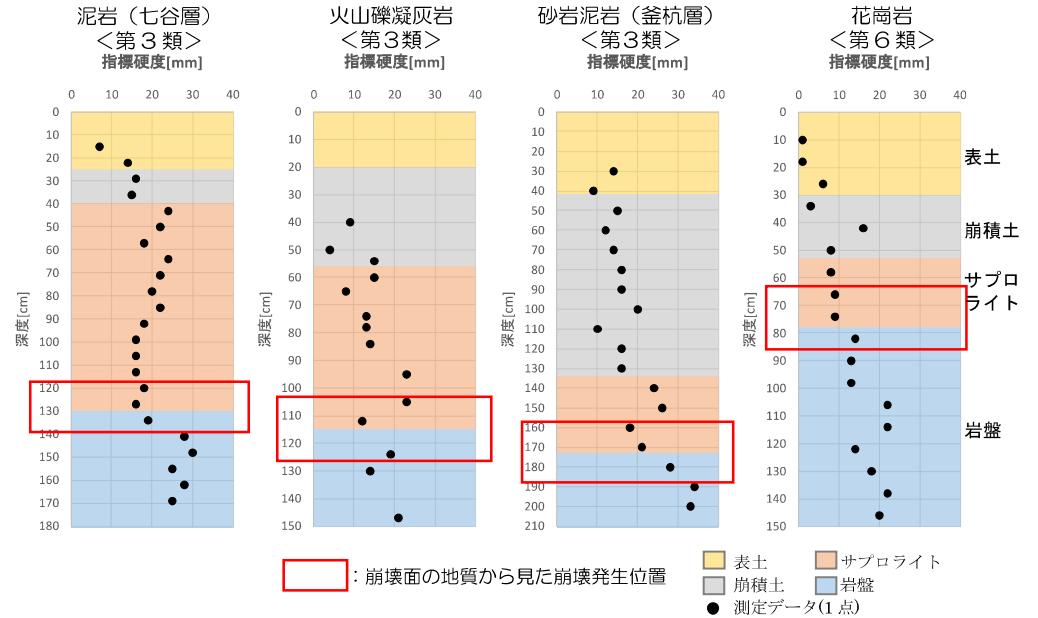
図 2.3.5. 崩壊地頭部の断面硬度プロファイルと崩壊発生位置の代表例

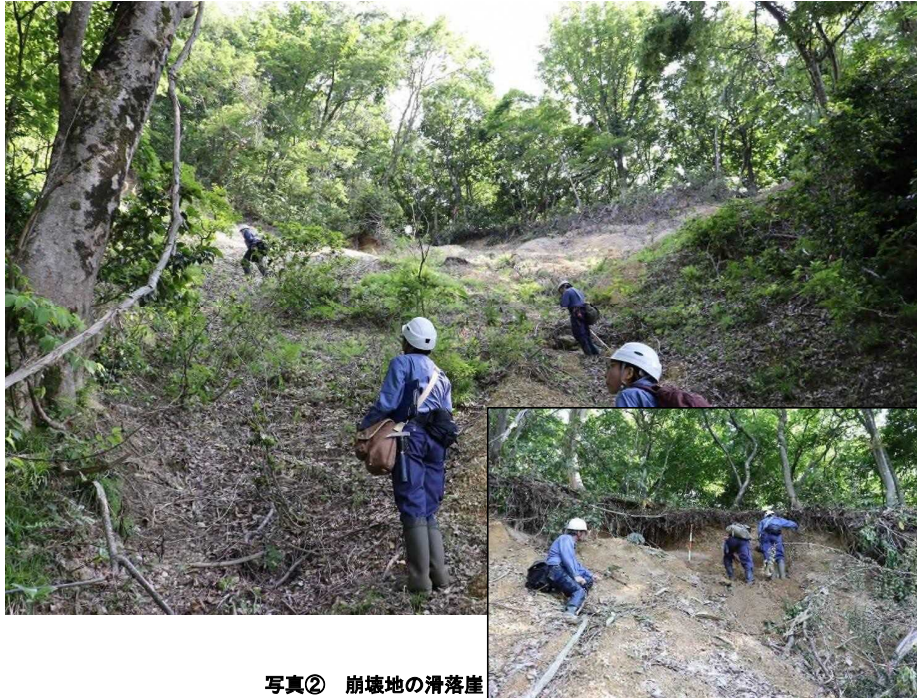
溪流番号	ML-13 と ML-14 の間
露頭番号	No.30（露頭調査カード番号：Nt_ML-13-14_002_230607-07）
崩壊地	規模：幅 約 30 m、長さ 約 50 m 崩壊深：1.2～1.4 m
地形	荒川下流部左岸側の丘陵、R4 崩壊地の滑落崖
地質	⑥泥岩（七谷層）
試験	土壌硬度試験（標準土壌硬度計）
記事	表土の下位に薄く崩積土があり、さらにその下位にスレーキングが発達して葉片状となった泥岩のサブロライトが厚さ 1 m ほどで存在する。このサブロライトの下底に粘土化した層を数十 cm で挟み、これが R4 崩壊面に相当している。指標硬度はスレーキングしたサブロライトと同程度である。岩盤は指標硬度 25～30 mm で比較的硬い傾向がある。崩壊面となっているサブロライト下底面は、ゆるやかな凸凹があり、崩壊面上にはフレーク状の泥岩が堆積している。

写真② 崩壊地の滑落崖

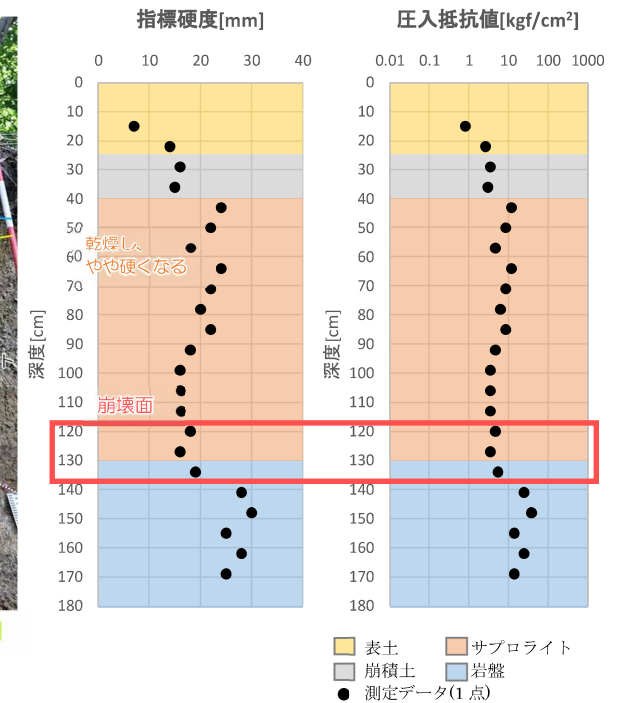
写真④ 滑落崖断面と指標硬度

表土
  サプロライト  
 崩積土
  岩盤  
 測定データ(1点)

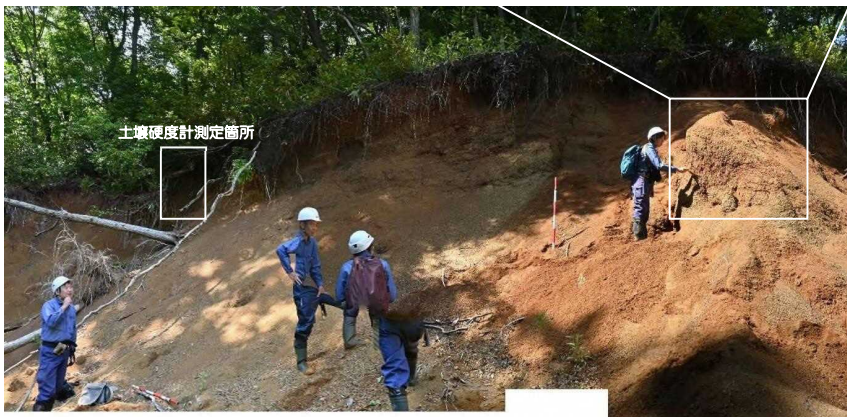
溪流番号	MR-38
露頭番号	No.23（露頭調査カード番号：Lp_MR-38_002_230605-04）
崩壊地	規模：幅約30m、長さ約50m 崩壊深：2.0～4.0m
地形	荒川狭窄部右岸側の中起伏山地、R4崩壊地の滑落崖
地質	④火山礫凝灰岩
試験	土壌硬度試験（標準土壌硬度計）
記事	崩壊面はサブロライト層の下底～岩盤上部の位置である。隣接する崩壊源との間に落ち残りが存在し、落ち残りには複数の高角開口割れ目と節理が発達していることから、R4崩壊時は、開口割れ目と節理を利用して、厚いサブロライトと岩盤境界ですべりまたは開口割れ目を使った転倒崩壊を起して斜面崩壊した可能性がある。火山礫凝灰岩は風化による粒状化までの時間間隙が短く、サブロライトが厚く形成される。

写真① 崩壊地頭部の状況

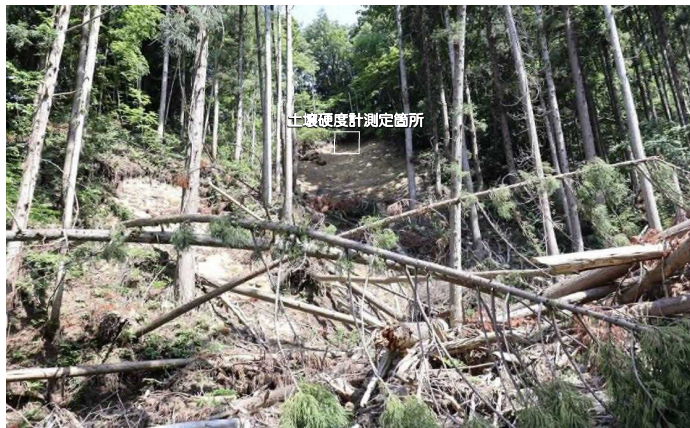
溪流番号	MR-48
露頭番号	No.18 (露頭調査カード番号: Kg_MR-48_002_230606-02)
崩壊地	規模: 幅 約 15 m、長さ 約 40 m 崩壊深: 1.5~2.0 m
地形	荒川狭窄部右岸側の中起伏山地、R4 崩壊地の滑落崖
地質	③砂岩 (釜杭層)
試験	土壌硬度試験 (標準土壌硬度計)
記事	未固結堆積物のうち、表土は 40cm ほどあり、その下位に崩積土が厚さ 1m 程度で存在する。その下位の花崗岩のマサのように見える砂岩のサブロライトは 30cm ほどの厚さであり、崩壊面となる下部で指標硬度が低下するが、岩盤上部にかけて漸移的に硬度が高くなる。他地点で確認した釜杭層の泥岩は風化するとスレーキングによりフレック状となる。

写真② 崩壊地の状況

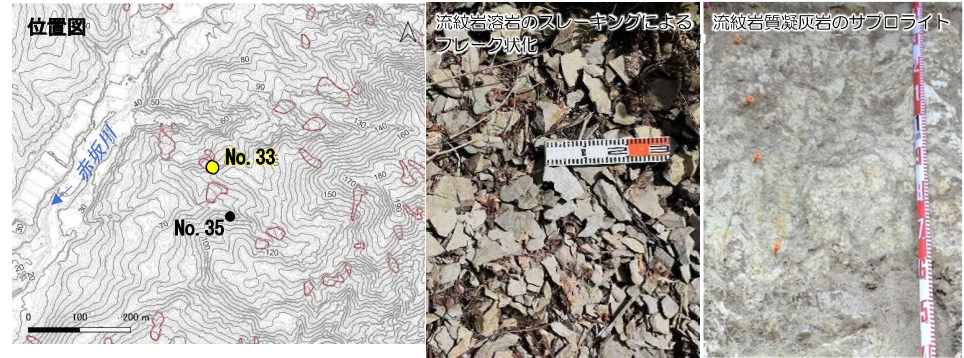
写真③ 流紋岩の風化、サブロライト

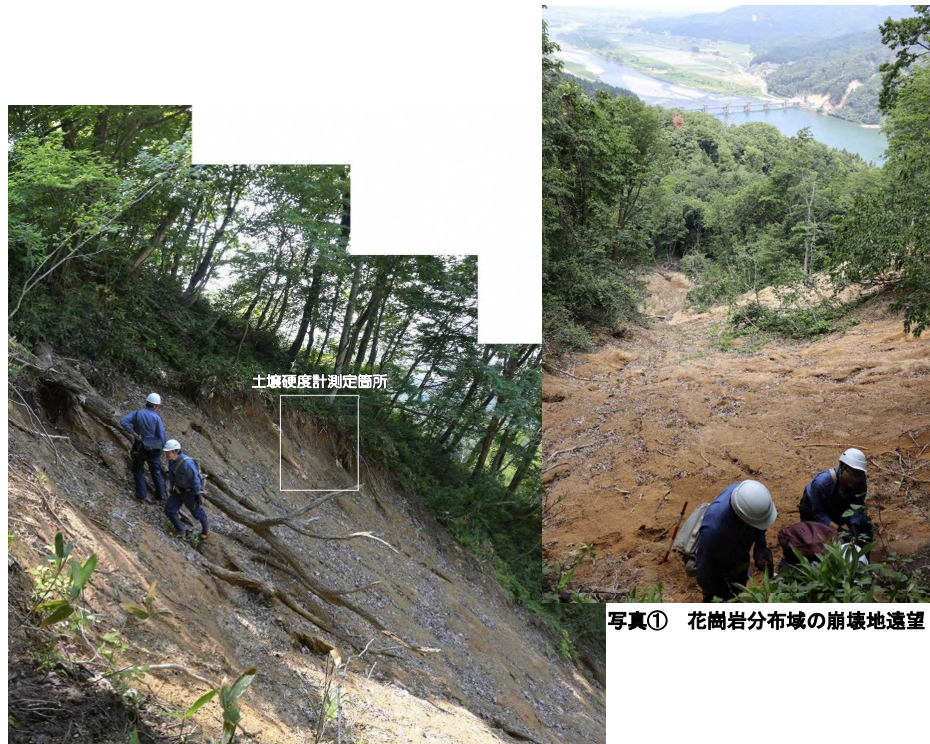
溪流番号	ML-21
露頭番号	No.6（露頭調査カード番号：Gr_ML-21_005_230607-05）
崩壊地	規模：幅 約 50 m、長さ 約 100 m 崩壊深：0.5～1.0 m
地形	荒川狭窄部左岸側の中起伏山地、R4 崩壊地の滑落崖
地質	②花崗岩（岩船花崗岩）
試験	土壌硬度試験（標準土壌硬度計）
記事	花崗岩分布域での崩壊地頭部では、新鮮な岩盤までは確認できず、露頭の最下部には、ねじり鎌で削れる程度の硬さのオニマサが存在する。オニマサから上位につれて漸的に細粒化してマサとなり、完全に分離して再堆積したマサ（2次マサ；崩積土）が覆う。崩壊面はマサ下部～オニマサ上面に位置する。また、花崗岩分布域は斜面が急勾配であり、崩壊地のほとんどが尾根近くから斜面下まで伸びる細長い崩壊形状であった。

写真② 崩壊地頭部の状況

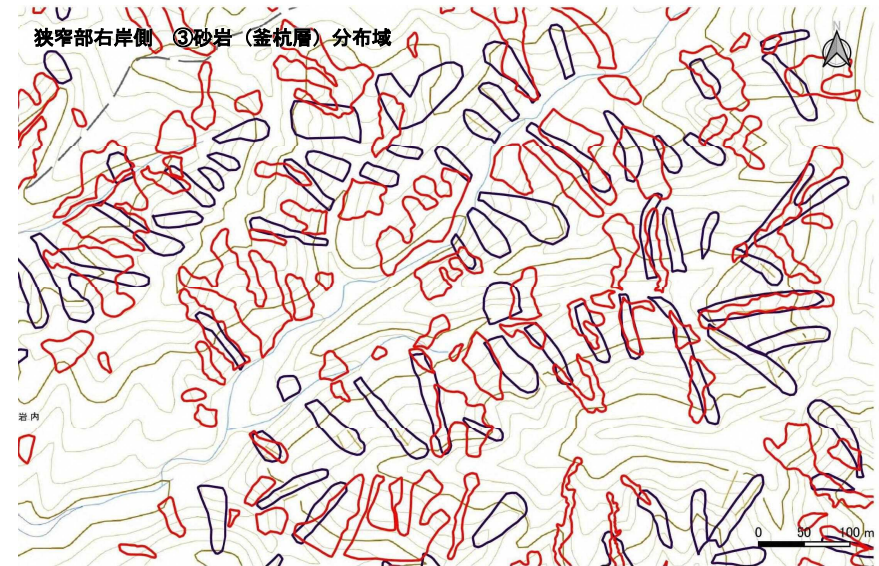
図 2.4.4. 荒川狭窄部右岸側における S42 及び R4 山腹荒廃地の分布重ね図

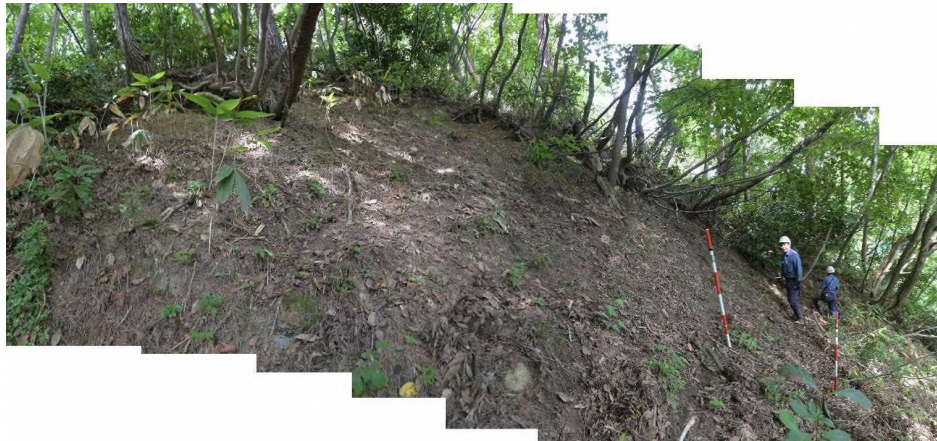
図 2.4.7. S42 羽越災害山腹荒廃地で R4. 8 月県北豪雨災害未崩壊の斜面状況（地点 1）

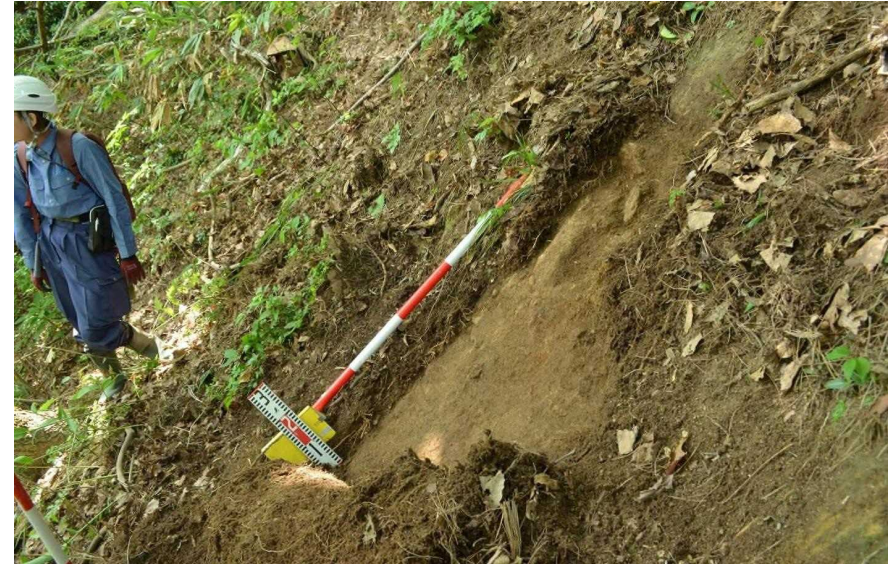
図 2.4.8. 地点 1 において岩盤まで表層を剥いだ状況（サブロライトおよび崩積土なし）

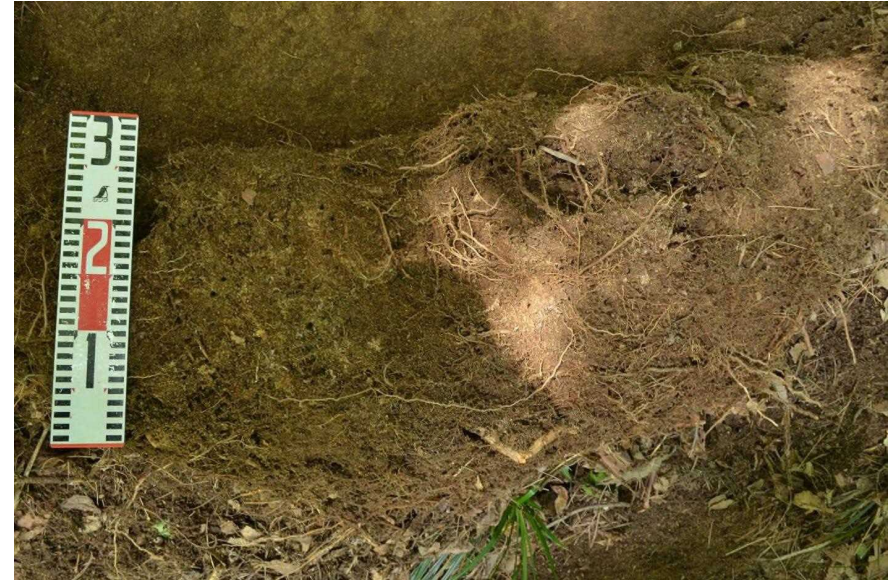
図 2.4.9. 地点 1 の根系や腐食からなるマット状の表土

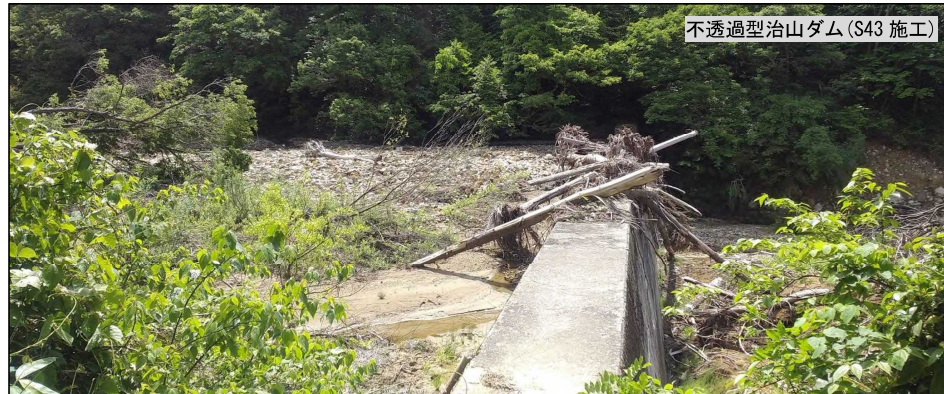
既設治山ダムによって捕捉された流木及び土砂の現地状況を以下に示す。流木については、不透過型治山ダム及び透過型治山ダムの両タイプで捕捉状況が確認された（写真 2.5.1, 写真 2.5.2）。また土砂については、巨礫を主体とする土砂の捕捉が認められた（写真 2.5.3-1、MR-39 村上市赤坂川）。

写真 2.5.1. 不透過型治山ダムによる流木及び土砂捕捉状況\_MR-39（赤坂川）

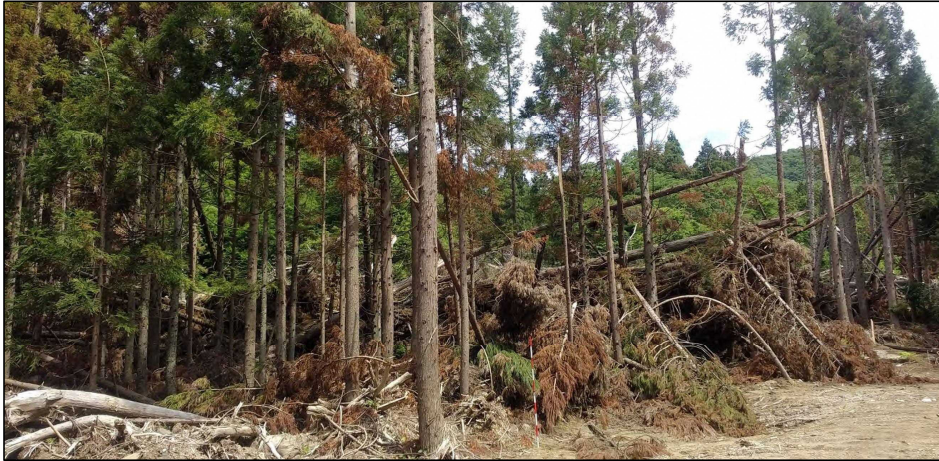
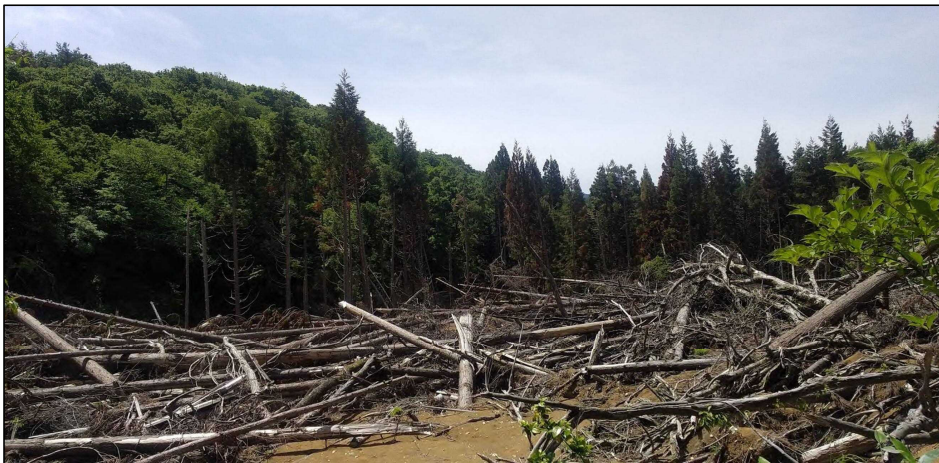
森林によって捕捉された流木及び土砂の現地状況を以下に示す。主に溪流の支流から本川に流出した流木及び土砂を溪畔林が捕捉している状況が確認された。しかし、今後の課題として、溪畔林に適さない樹種（スギ等針葉樹）は、土砂捕捉後に枯死する可能性があることから以降の土砂捕捉機能は期待できないため、現況のスギ等人工林による溪畔林については、適木への林相変換を図る必要がある。

写真 2. 5. 4. 溪畔林による流出流木及び土砂の捕捉状況\_\_MR-38（赤坂川支流）  
（左：下流側 右：上流側）

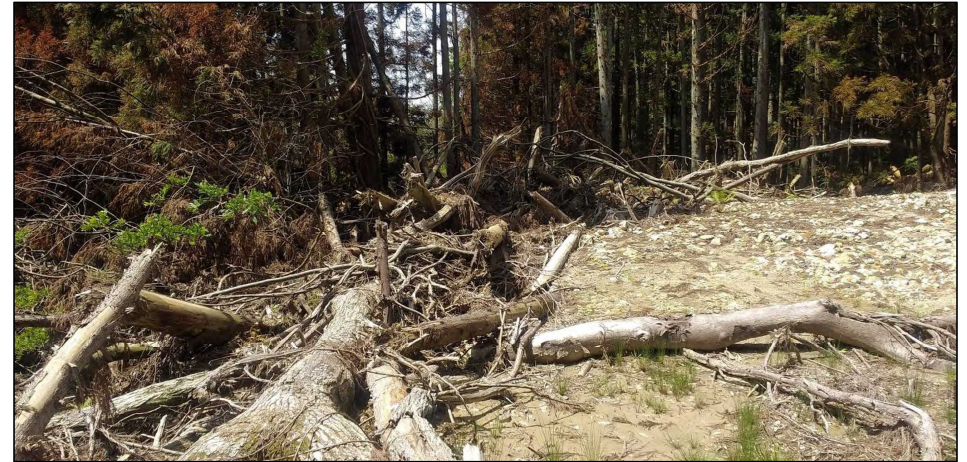
写真 2. 5. 5. 溪畔林による流出流木及び土砂の捕捉状況\_\_MR-39（赤坂川）支流

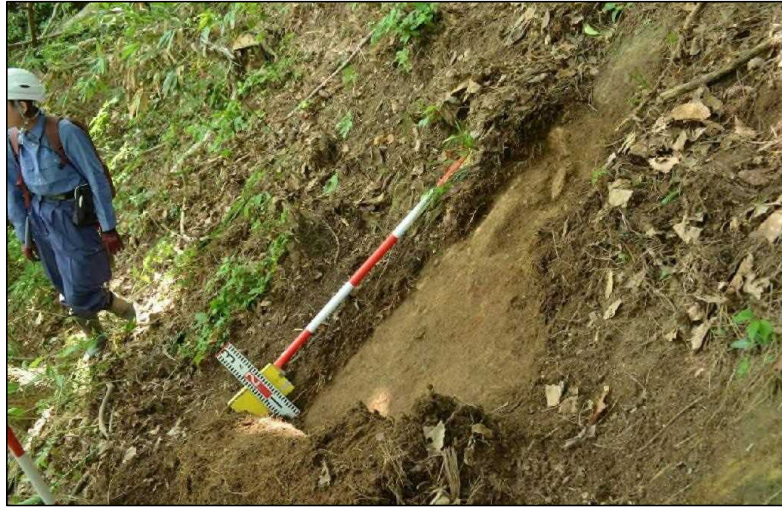
また、S42 羽越災害の山腹荒廃地の未崩壊率が高い要因として、次頁の山腹斜面断面写真に示すように、表層土が薄い（崩壊層であるサブライトが流亡している）ことも考えられる。

写真 2.5.8. S42 羽越災害山腹荒廃地の岩盤まで表土を剥いだ状況\_\_MR-48 右岸側

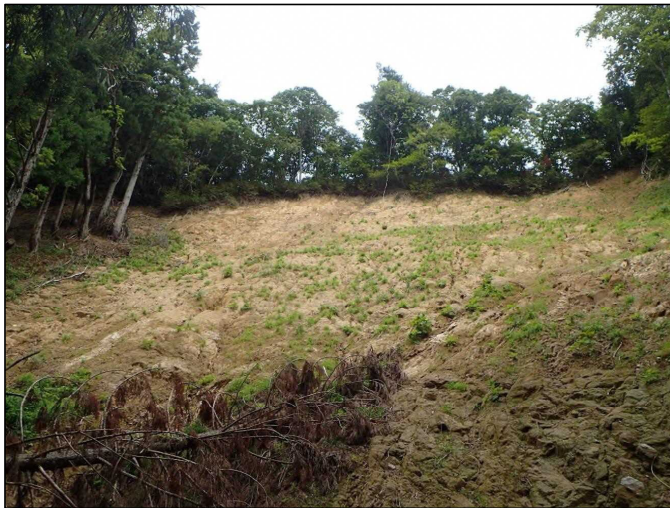
また、R4.8 月県北豪雨災害発生山腹荒廃地においても、一部では草本類侵入による自然回復が進行している状況や天然更新によるクリ・コナラの実生が確認されたため、前頁のように山腹荒廃地に対して自然侵入による植生回復が期待できる。

写真 2.5.9. R4.8 月県北豪雨災害発生山腹荒廃地の草本類侵入状況\_\_MR-16 (上江沢川) ホ-2

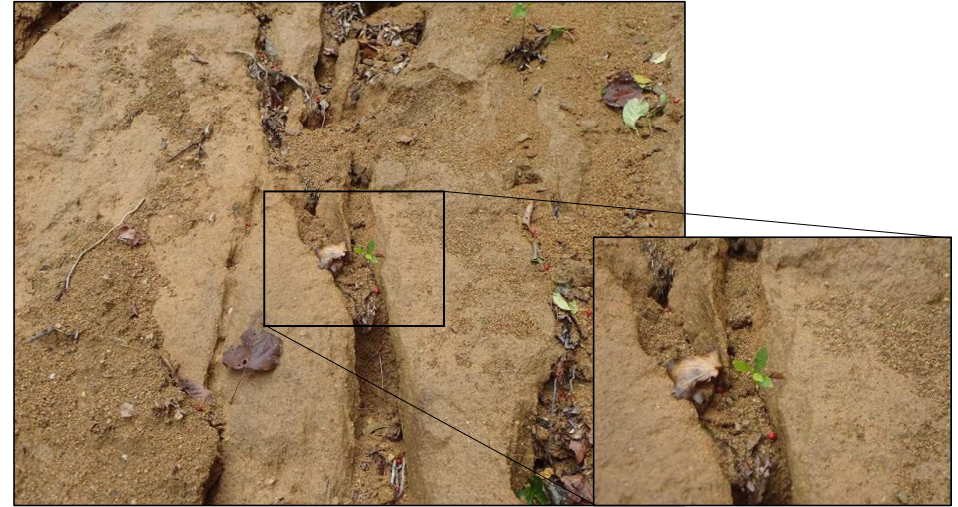
写真 2.5.10. R4.8 月県北豪雨災害発生山腹荒廃地のクリ・コナラの天然更新状況

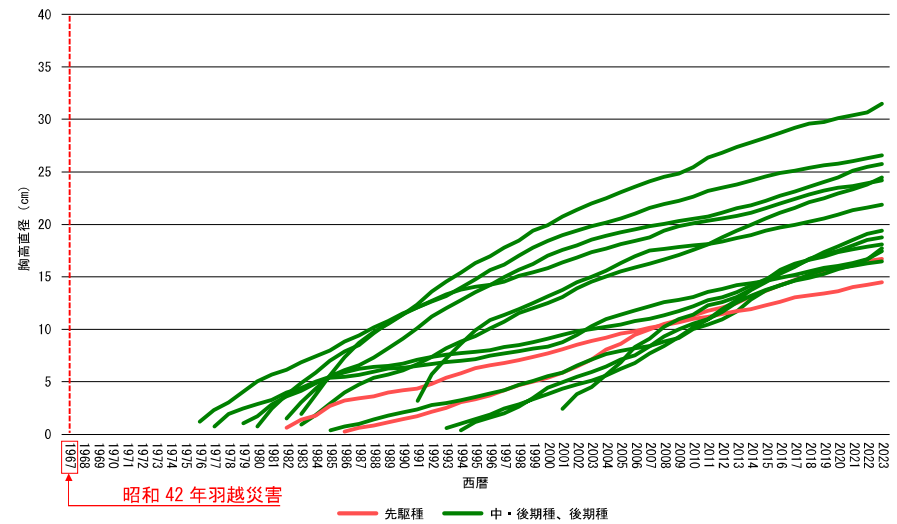
- ・崩壊後 9~18 年度程度で樹木が侵入し (地上 1.2m 付近での計測のためさらに早期の侵入の可能性あり)、その後、順調に成長を続けている。
- ・H-1 と H-2 は複数の樹種が同時に侵入し、H-3 と H-4 はホオノキ、コナラとコシアブラ、ウワミズザクラの順に侵入するなど、侵入形態が異なる。
- ・先駆種が必ずしも初期に侵入しているとは限らず、ホオノキ (後期種) の侵入が早い。

図 2.5.4. 年輪調査結果 (遷移区分)
