# 今後の治山事業による効果的な流木対策について

「治山事業による効果的な流木対策に関する検討会議」の報告書概要

治山事業による効果的な流木対策に関する検討会議

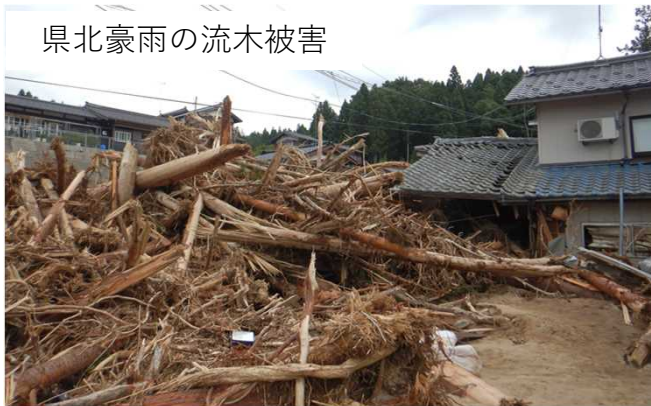
県北豪雨の流木被害

- 総量約14,000m<sup>3</sup>の流木が発生したと推計（S42羽越水害の流木量は不明）

県内の平均的な森林における樹木、  
約20,000本～40,000本に相当

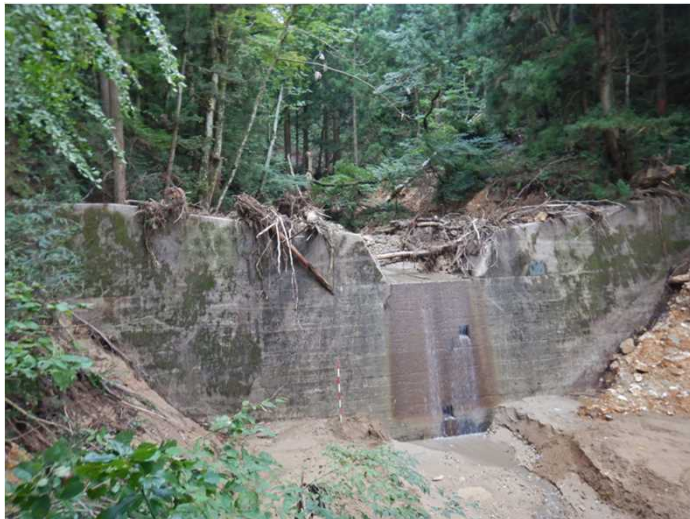
- ① 想定以上の豪雨でも既設の治山ダムが流木の捕捉・減勢効果を発揮

① 治山ダムが流木の捕捉・減勢効果を発揮

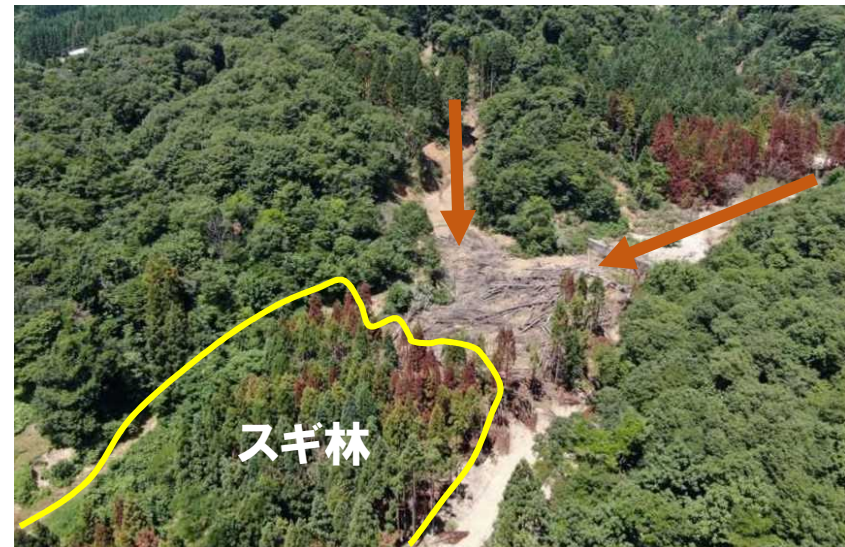
- ② 溪流沿いのスギ林が土砂や流木を捕捉した事例も確認

※なお、スギ林が土砂や流木を捕捉したことで根元まで埋まってしまうと、衰退・枯損し、災害時に機能を発揮できなくなることから注意が必要

② 溪流沿いのスギ林が土砂・流木を捕捉

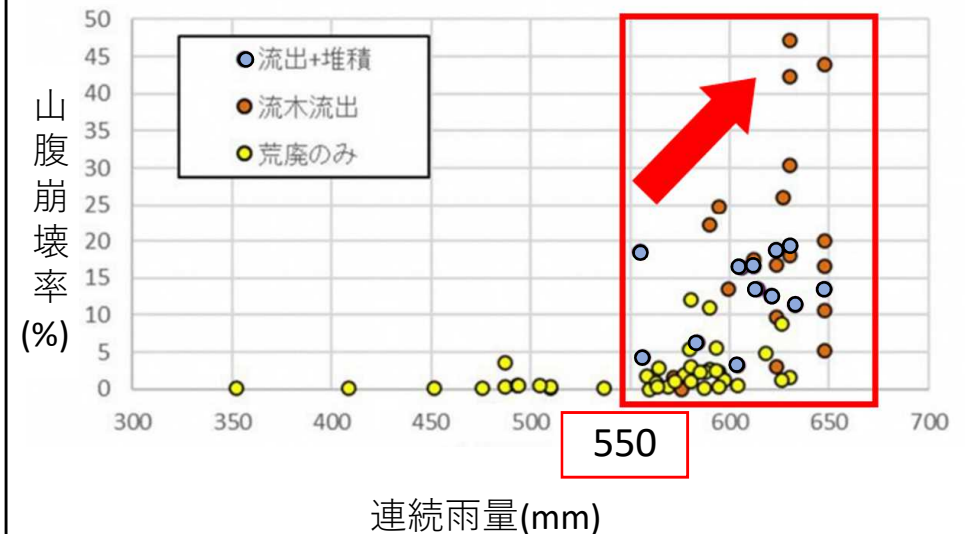
⑤ 連続雨量が550mmを超える豪雨では、  
樹木の根が持つ崩壊防止機能の限界  
を超えて崩壊が急増

⑤ 樹木の根の限界を超えると崩壊急増

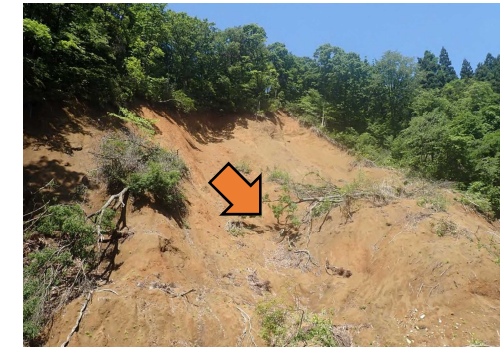
- - 
  -
- ① 異常な豪雨により、樹木の根が持つ崩壊防止機能の限界を超えて崩壊が発生し、斜面に生えた樹木が流下

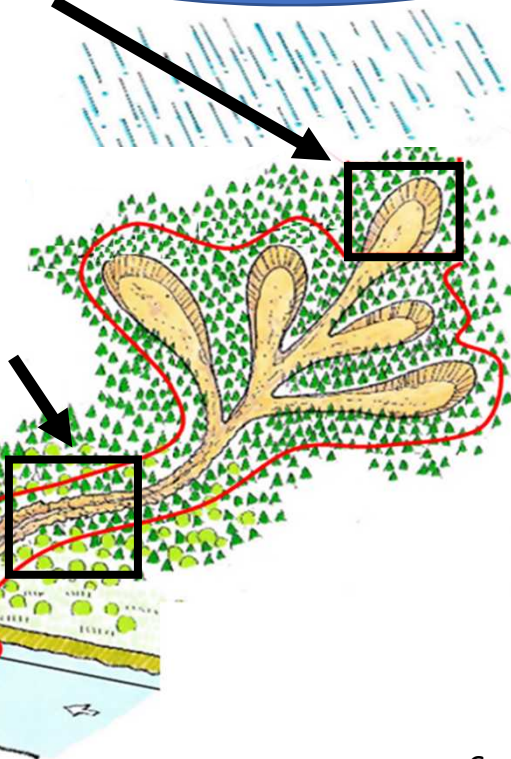
- ② 著しく増加した流水と崩壊土砂が、溪岸に生えた樹木を巻き込みながら流下

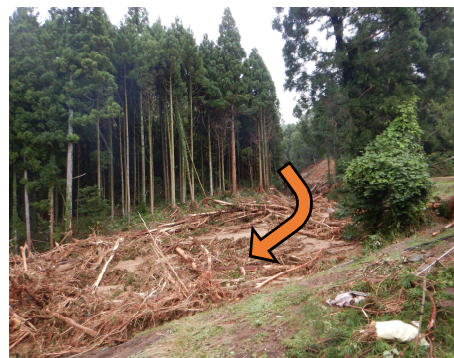
- ③ 流水により土砂と流木が下流に流出
