# 小岩内大沢川の被害と対策

**令和4年8月豪雨では、村上市小岩内地内を流れる普通河川小岩内大沢川（砂防指定河川）で大規模な土砂・流木の流出による被害が発生しました。**

**小岩内大沢川における被害と令和4年8月豪雨と同規模の豪雨に対応する対策を進めています。**

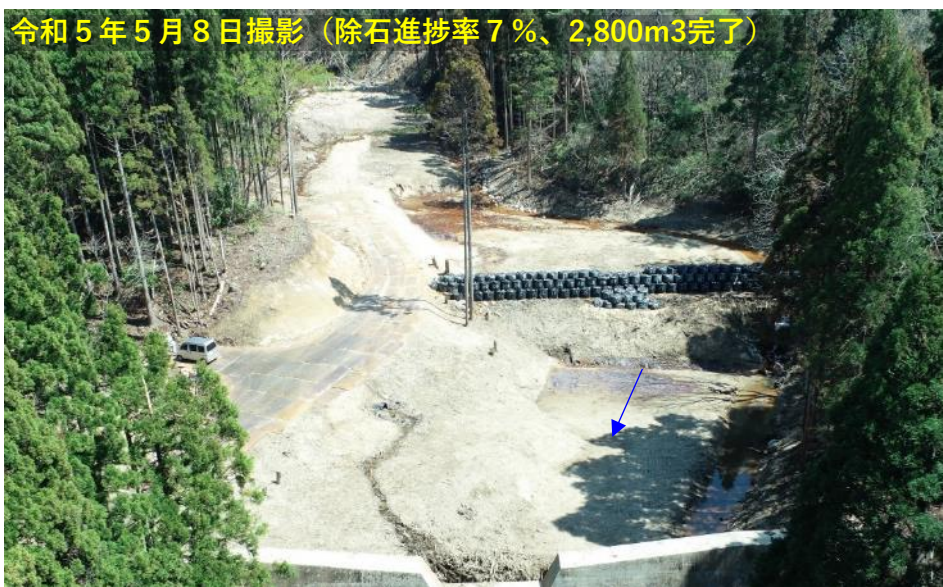
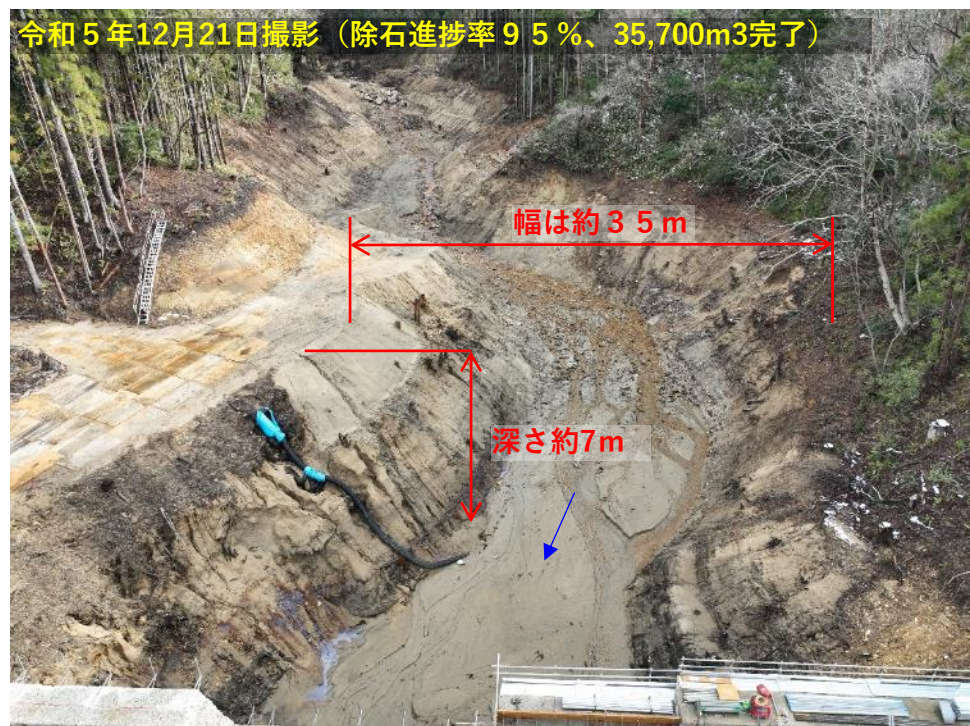
## I 既設堰堤上流に堆積した土砂の撤去

- ✓ 全体除石量：37,400m<sup>3</sup>（令和6年5月完了）
- ✓ 運搬先：村上市上鍛冶屋・梨木地内

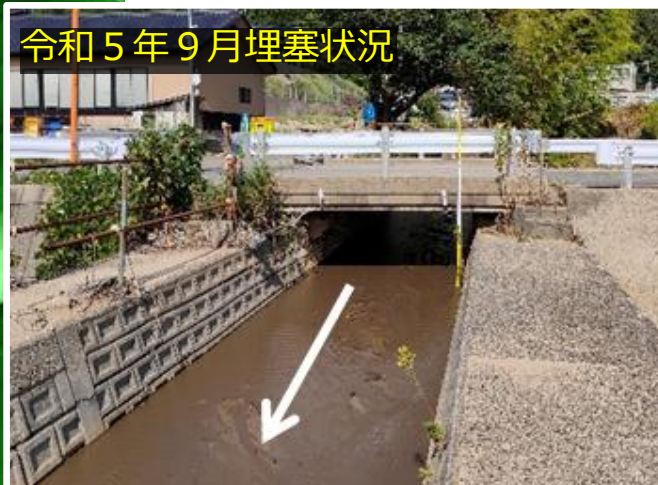
✓ R5.9降雨により、小岩内集落内で流路が埋塞

令和5年9月埋塞状況

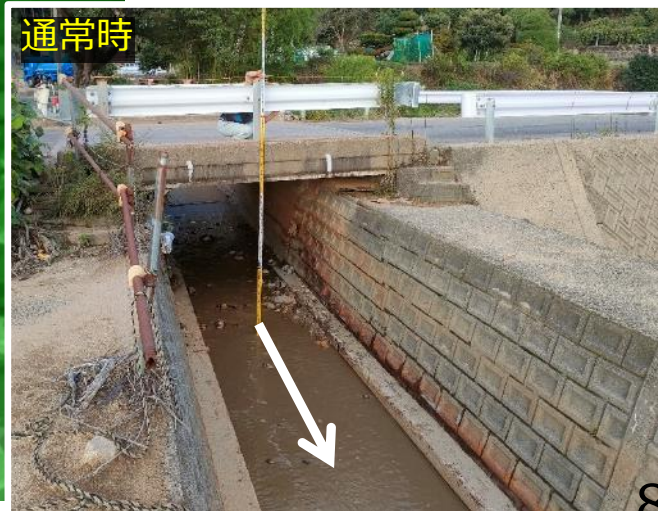
通常時
