# 一般国道253号・赤倉大橋リニューアル工事 かわら版 No.1

令和8年6月

一般国道253号・赤倉大橋の老朽化に伴うリニューアル工事について、老朽化の状況及び工事の進捗状況をお知らせしていきます。

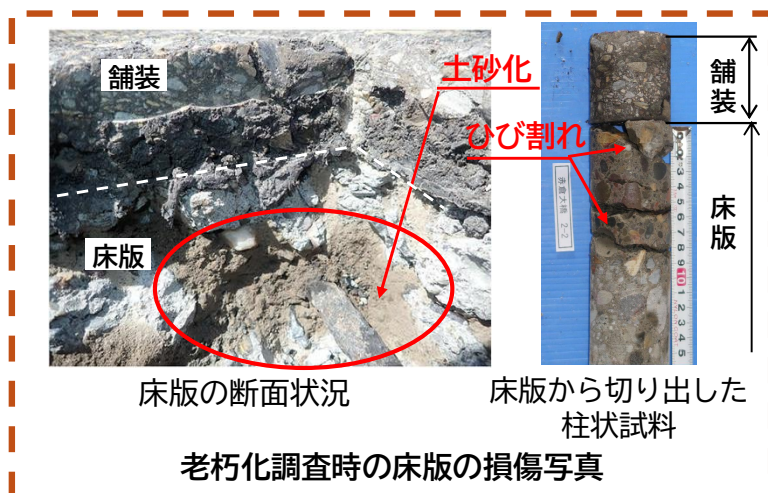
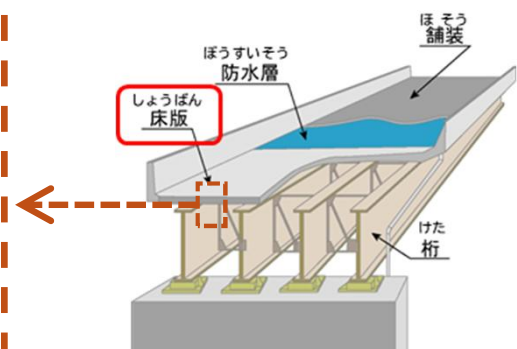
▷車の荷重を直接支える床版に「ひび割れ」「土砂化」「鉄筋腐食」の損傷が発生

- 【損傷の原因】
- ・大型車の通行が多く、頻繁に通ることによる床板の疲労
  - ・冬期間のスリップ防止のため散布する凍結防止剤による塩害

- ▷ 損傷した床版をより耐久性の高いプレキャストPC床板※に取替えます。
- ▷ 令和8年5月11日から令和8年12月31日(予定)の間、終日全面通行止めによる短期間集中工事を行います。
- ※床版を工場製作することにより、耐久性が優れ、現地作業期間が短縮化されます。

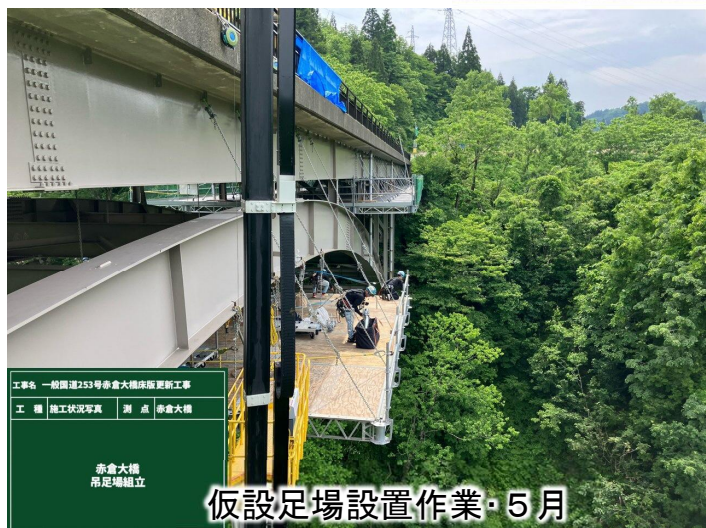
- ・床版取替工事のための足場を設置しています。

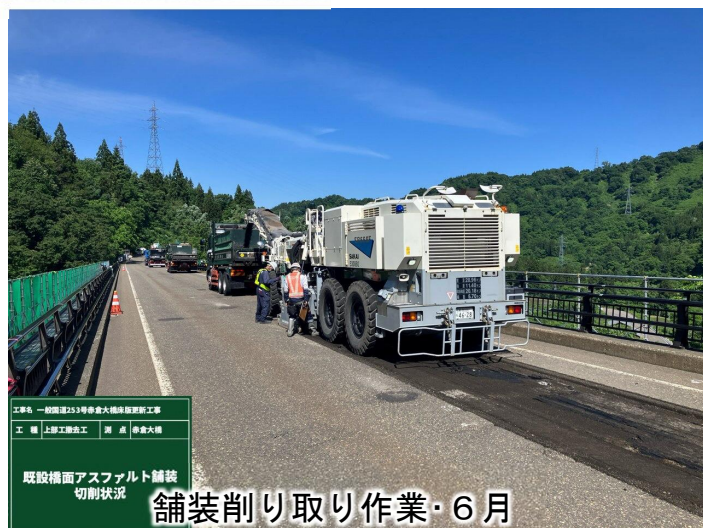
- ・舗装版を削り取る切削機により、舗装を剥いています。

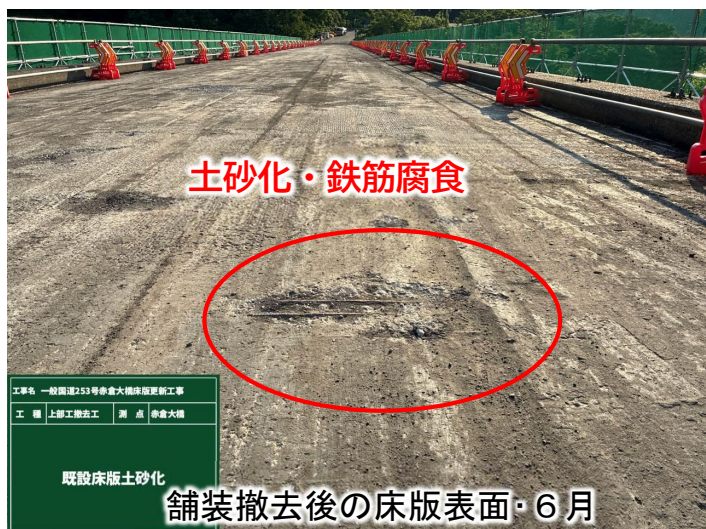
- ・床版の表面に多数の土砂化や腐食した鉄筋が確認されました。

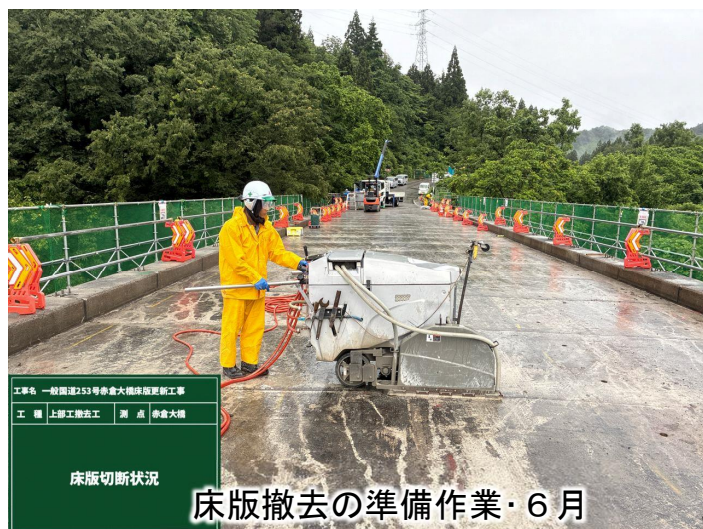
- ・床版を部分的にカッターで切断し、床版を撤去する準備をしています。
