# 一般国道253号・赤倉大橋リニューアル工事 かわら版 No.1

## ■ 赤倉大橋の概要 ■

橋 長：145.0m  
幅 員：9.2m(車道2@4.0m、地覆2@0.6m)  
竣 工：昭和58年（1983年）  
上部形式：鋼鈑桁上路2ヒンジアーチ橋  
下部形式：逆T式橋台2基、重力式橋脚2基、  
壁式橋脚1基

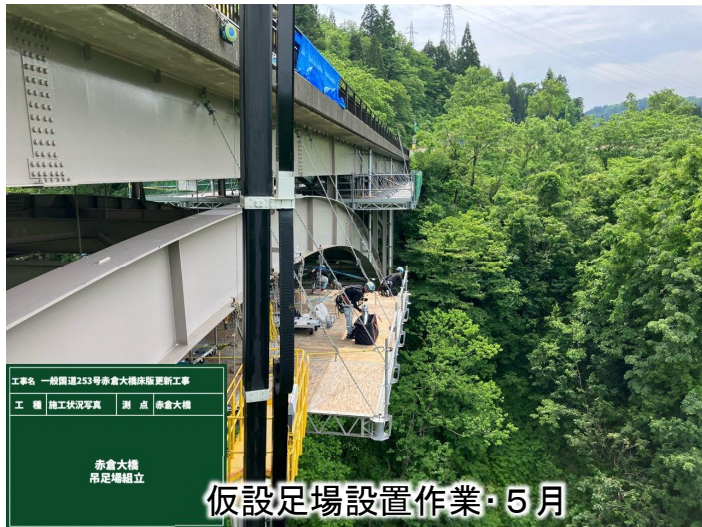
- ・ 床版取替工事のための足場を設置しています。

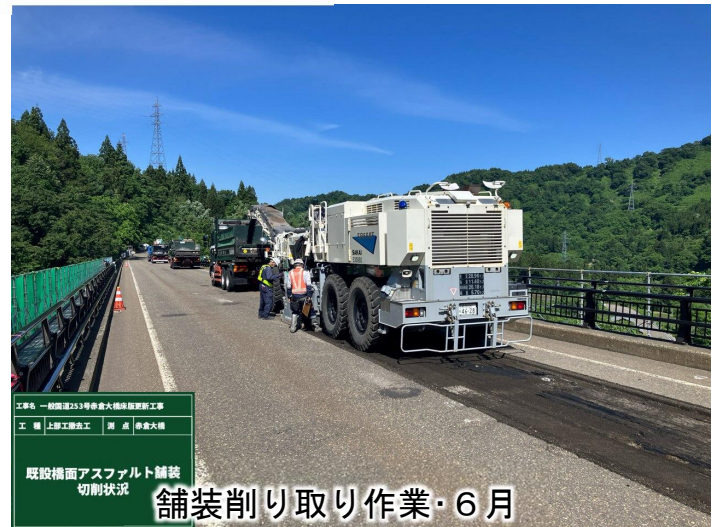
- ・ 舗装版を削り取る切削機により、舗装を剥いていきます。

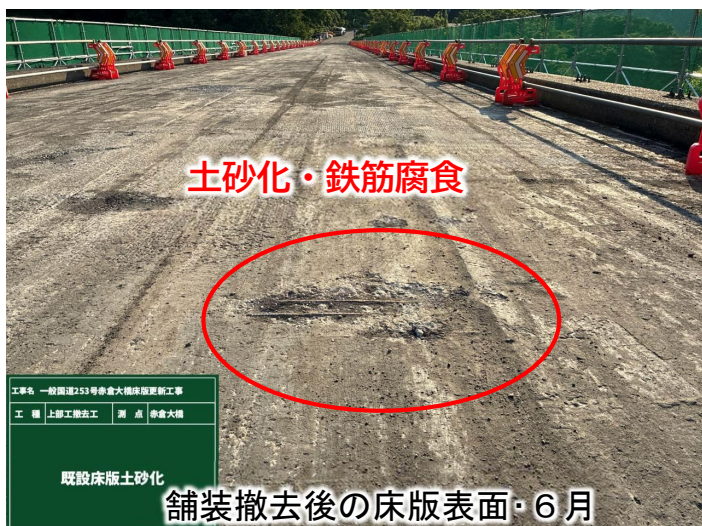
- ・ 床版の表面に多数の土砂化や腐食した鉄筋が確認されました。

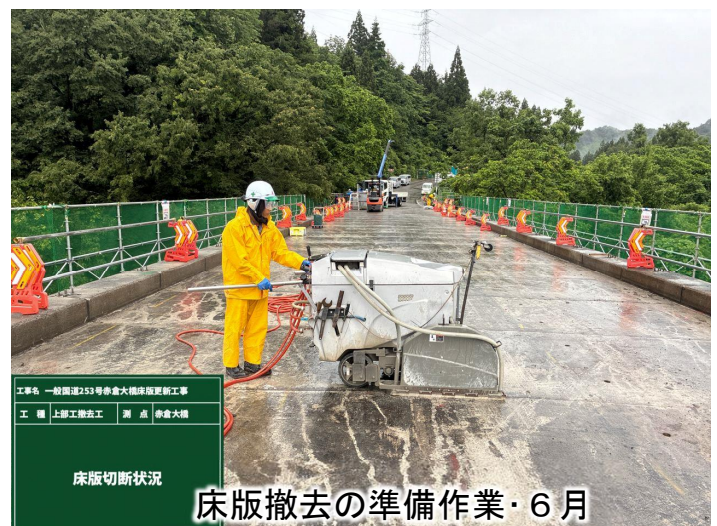
- ・ 床版を部分的にカッターで切断し、床版を撤去する準備をしています。
