45号 西川 堤防亀裂 新潟市西区亀貝

延長：右岸162.4m
施工者：吉田建設(株)

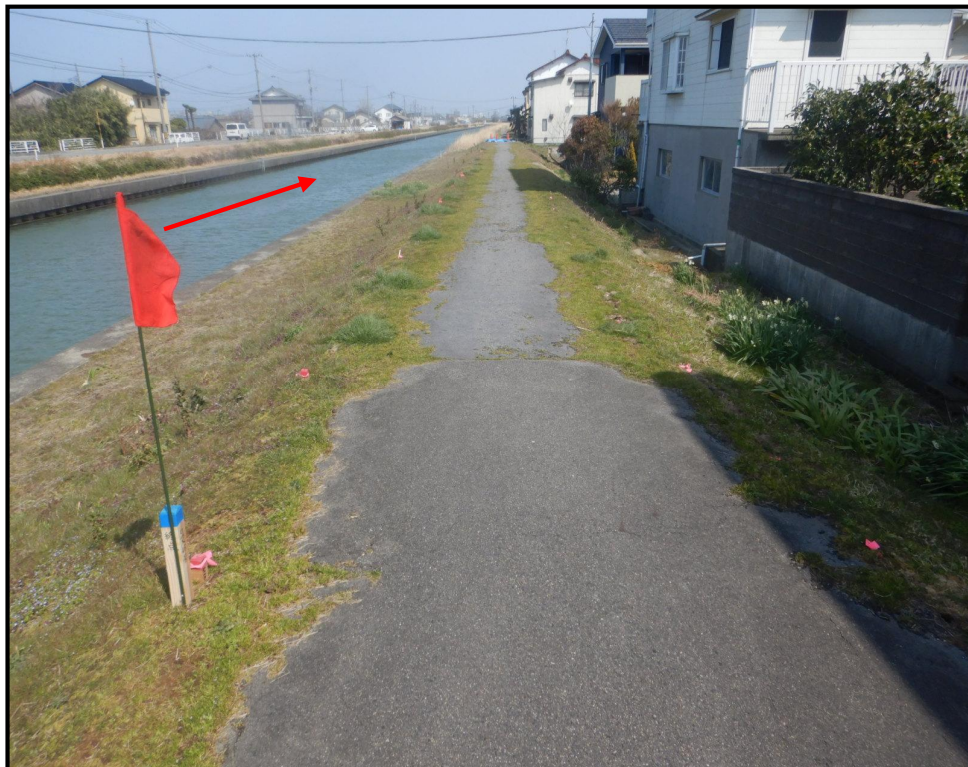
着手前

令和6年3月15日 右岸側 終点から下流を望む

堤防の亀裂、沈下、隆起、噴砂
などの液状化現象

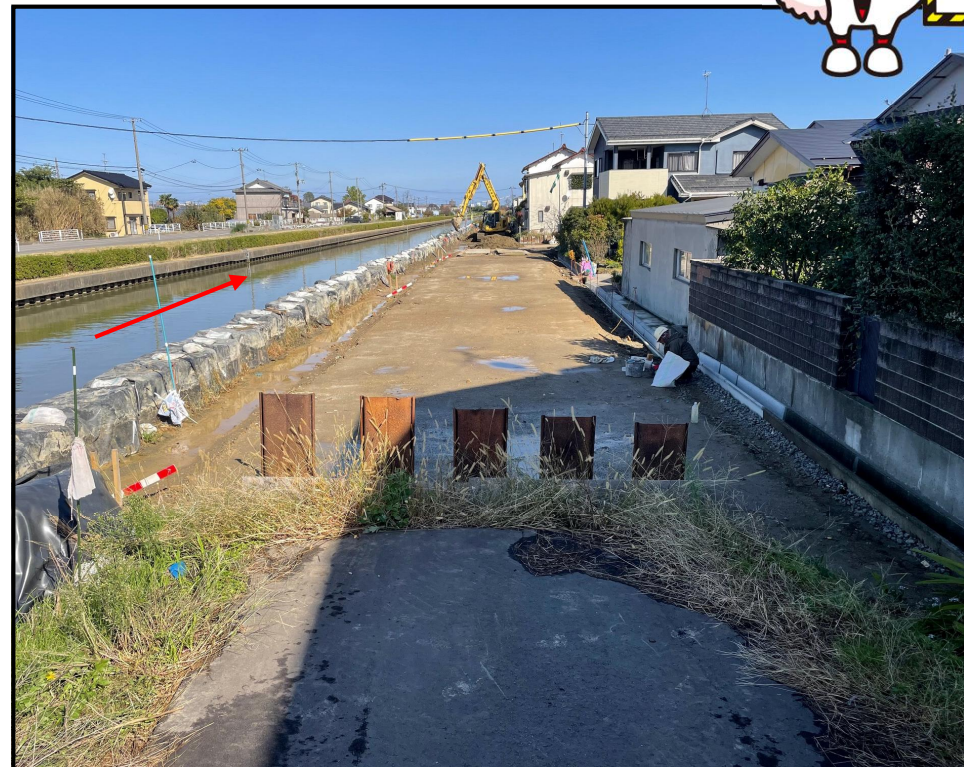
施工中

令和7年11月4日 右岸側 終点から下流を望む

堤防下の地盤改良を終え、
その上に堤防を築いている様子。
1月下旬頃完了の見込み
