46号 西川 堤防亀裂 新潟市西区新通

延長：右岸 195.5m
施工者：(株)加賀田組

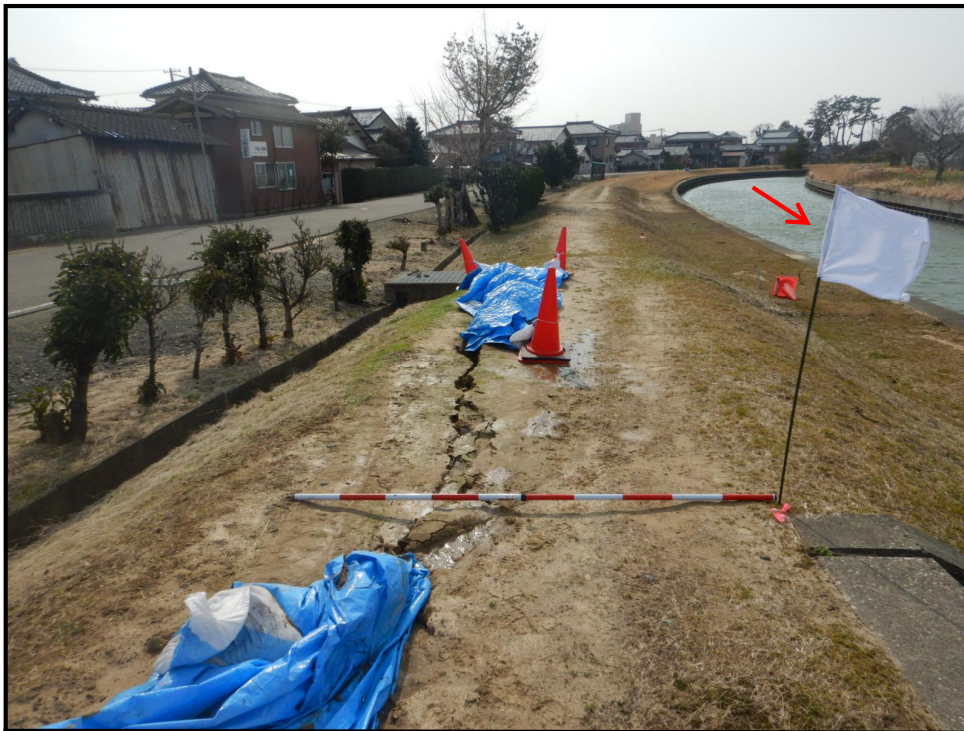
令和7年3月15日 右岸側 起点から上流を望む

着手前

堤防基盤の液状化による堤体の沈下、堤防亀裂

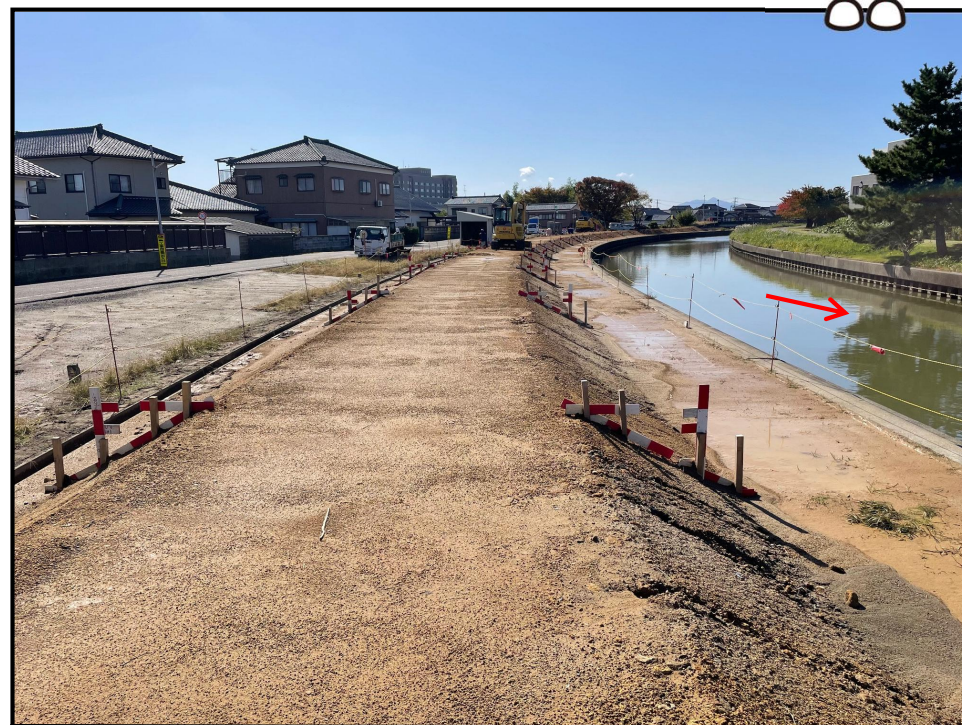
令和7年11月4日 右岸側 起点から上流を望む

施工中

堤防下の地盤の改良を終え、その上に堤防を築いている途中の様子。
12月末頃完了の見込み

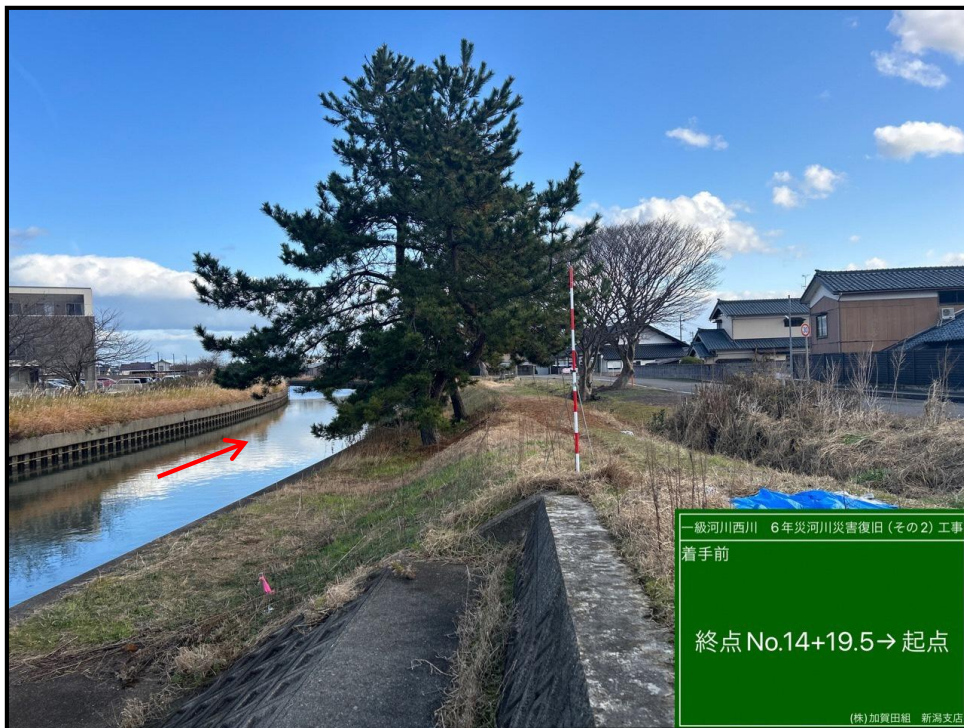
令和6年12月20日 右岸側 終点から下流を望む

着手前

堤防基盤の液状化による堤体の沈下、堤防亀裂

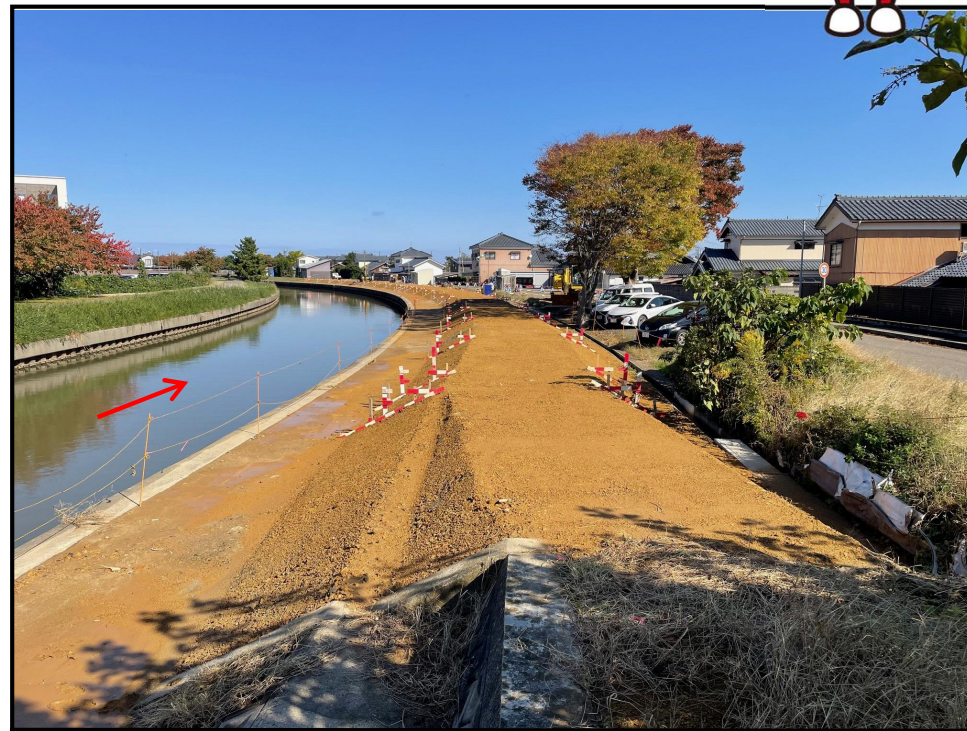
令和7年11月4日 右岸側 終点から下流を望む

施工中

堤防下の地盤の改良を終え、その上に堤防を築いている途中の様子。
12月末頃完了の見込み
