46号 西川 堤防亀裂 新潟市西区新通

その3

延長：右岸 130.5m
施工者：(株)加賀田組

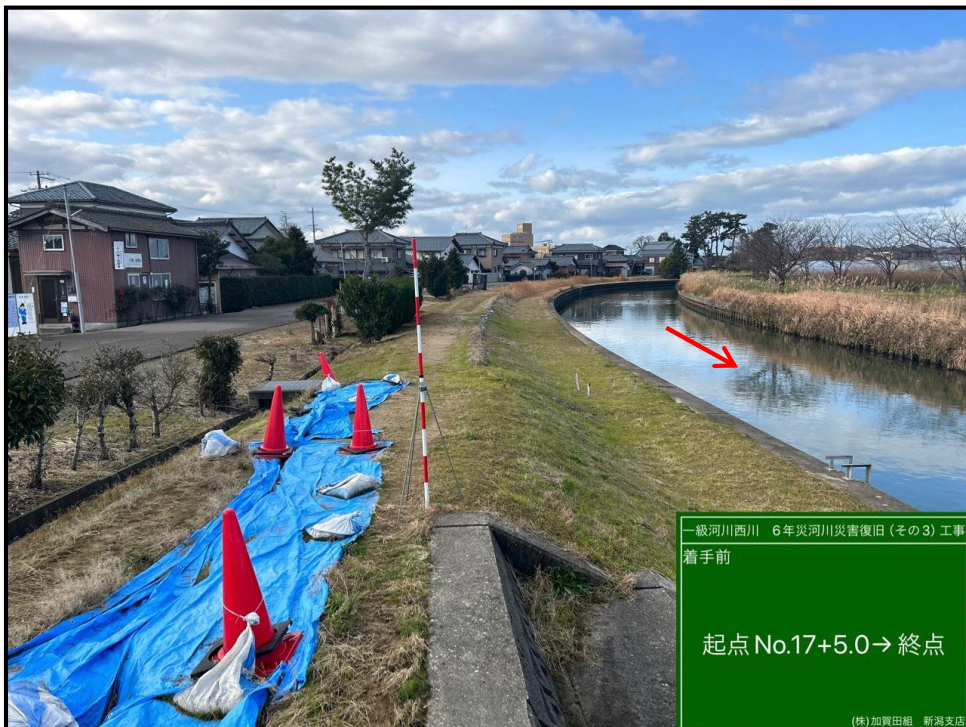
令和6年12月20日 右岸側 起点から上流を望む

堤防基盤の液状化による堤体の沈下、堤防亀裂

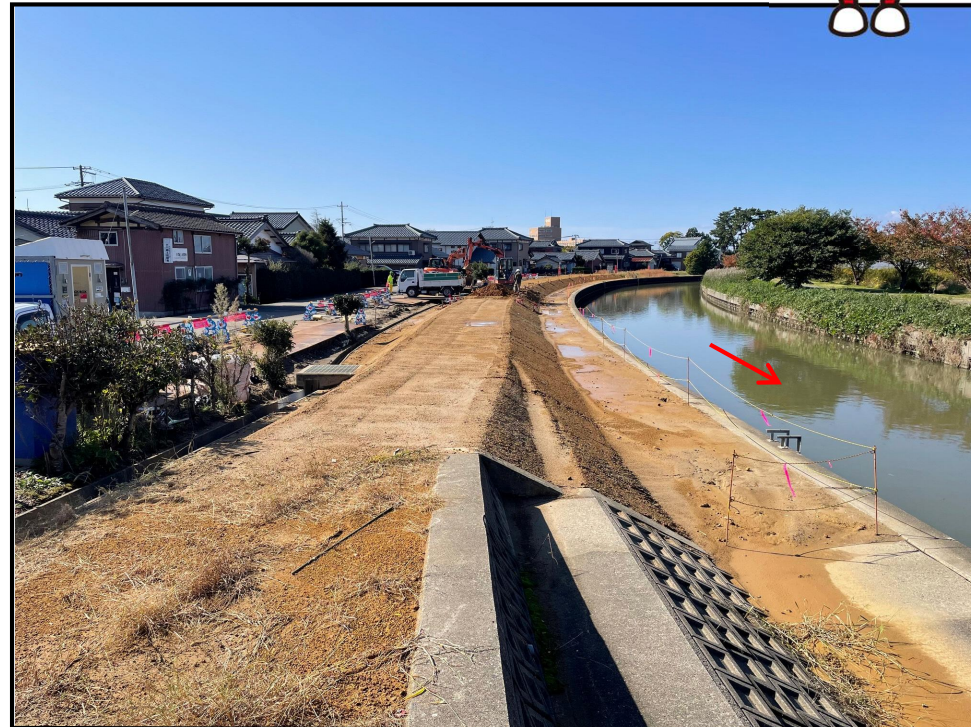
令和7年11月4日 右岸側 起点から上流を望む

堤防下の地盤の改良を終え、その上に堤防を築いている途中の様子。
12月末頃完了の見込み

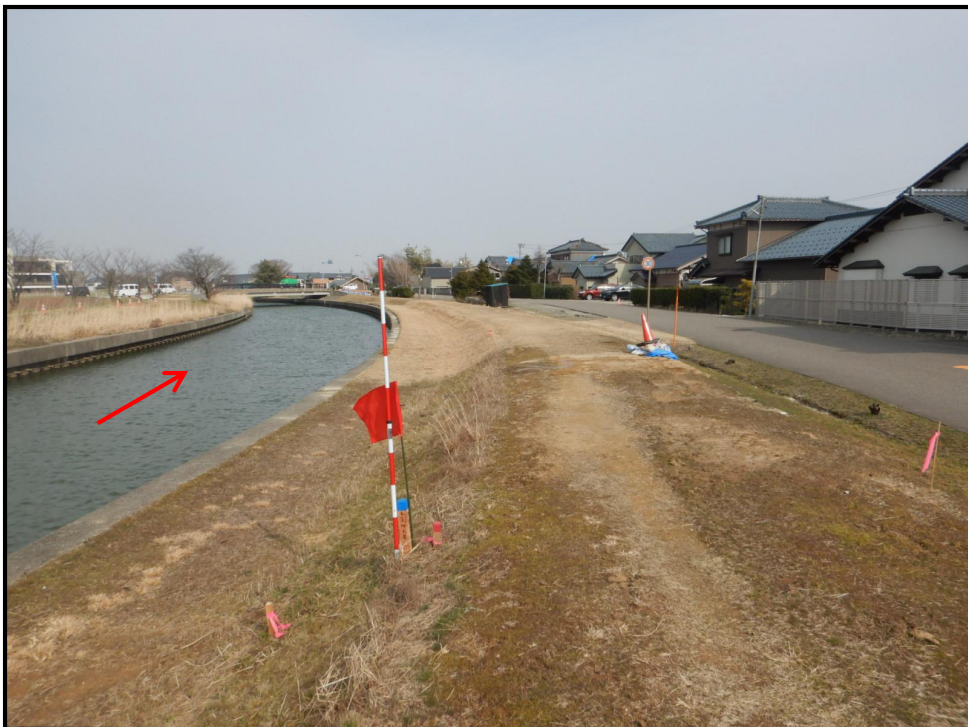
令和7年3月15日 右岸側 終点から下流を望む

堤防基盤の液状化による堤体の沈下、堤防亀裂

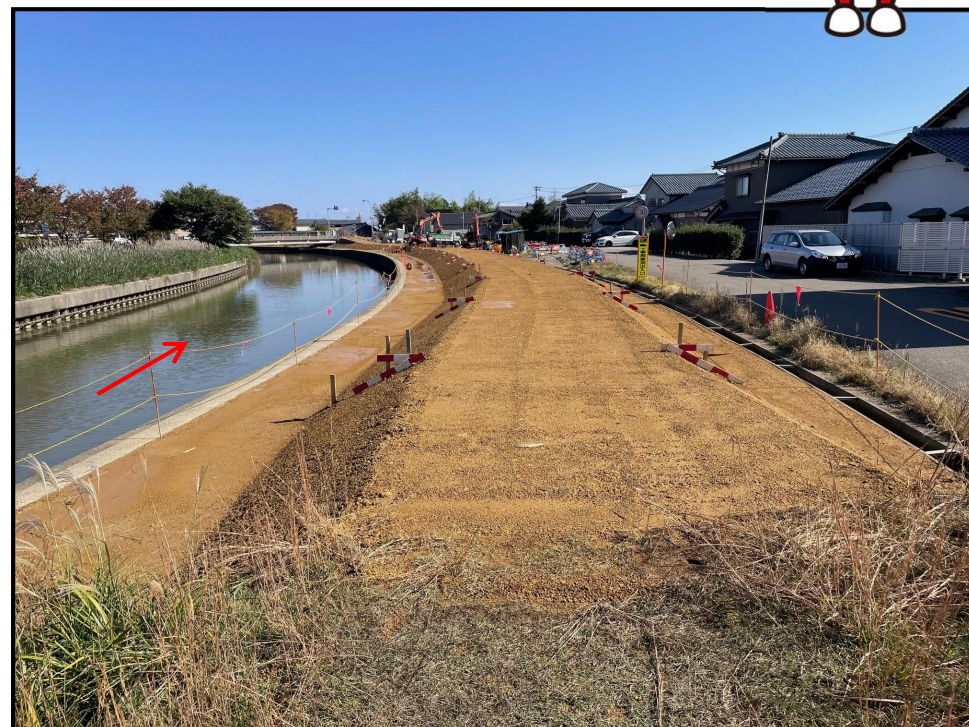
令和7年11月4日 右岸側 終点から下流を望む

堤防下の地盤の改良を終え、その上に堤防を築いている途中の様子。
12月末頃完了の見込み
