47号 西川 堤防亀裂 その1 新潟市西区道河原

延長：右岸 64.8m
施工者：水庄建設(株)

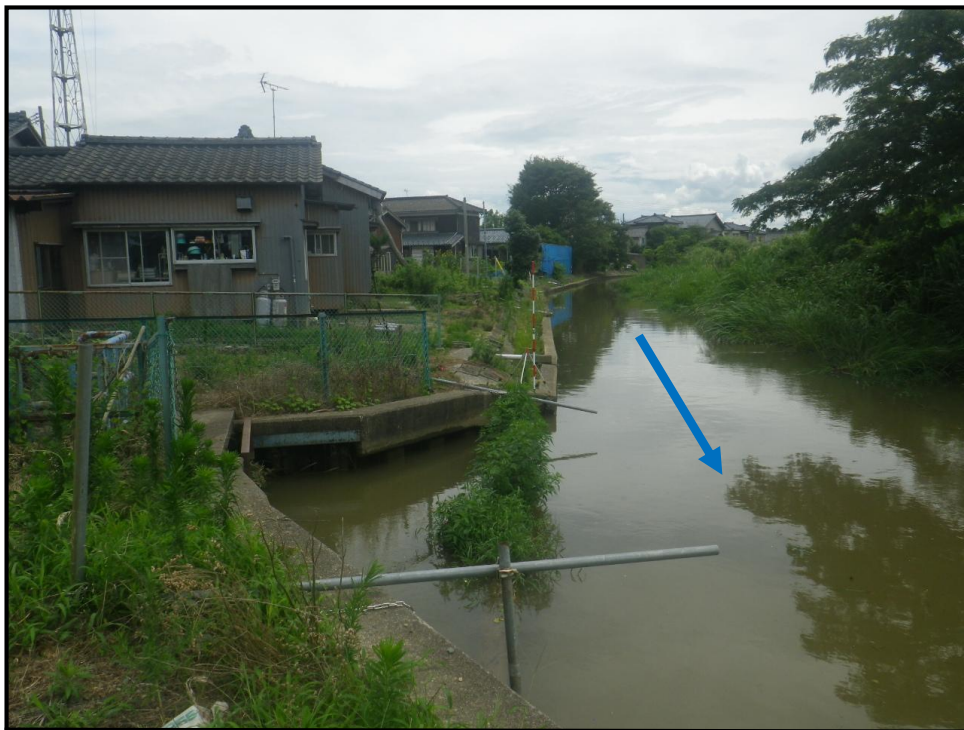
着手前

令和6年7月16日 右岸側 起点

地震により矢板護岸の傾斜、
ブロック張護岸の沈下が発生

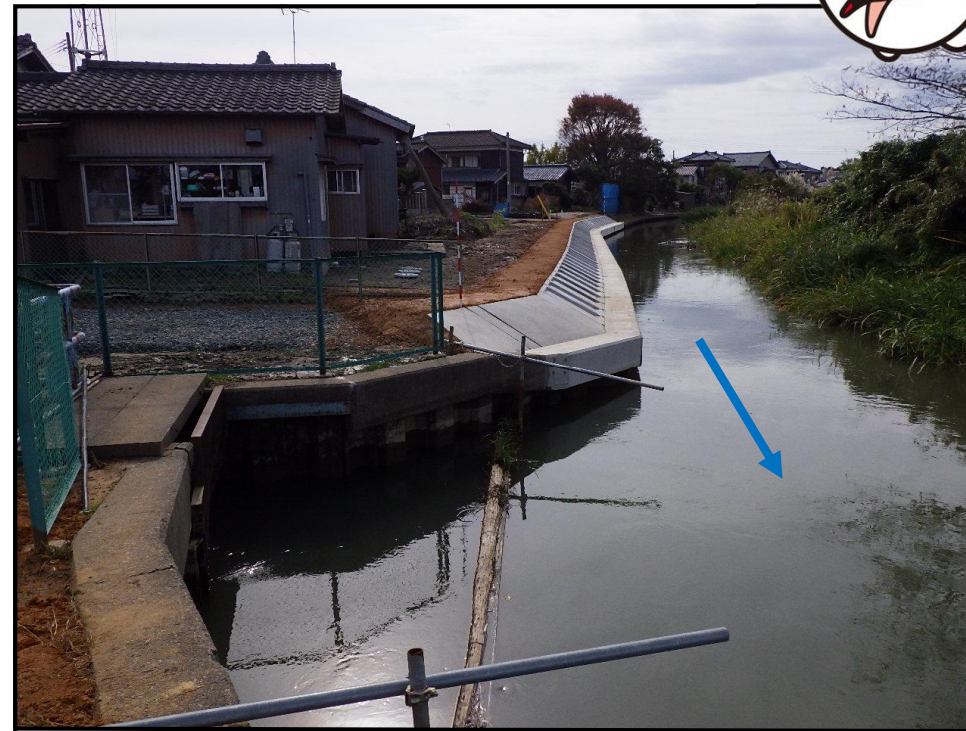
竣工

令和6年11月1日 右岸側 起点

壊れて、機能を失った護岸の代
わりに、新しく作り直した。
(鋼矢板護岸工)

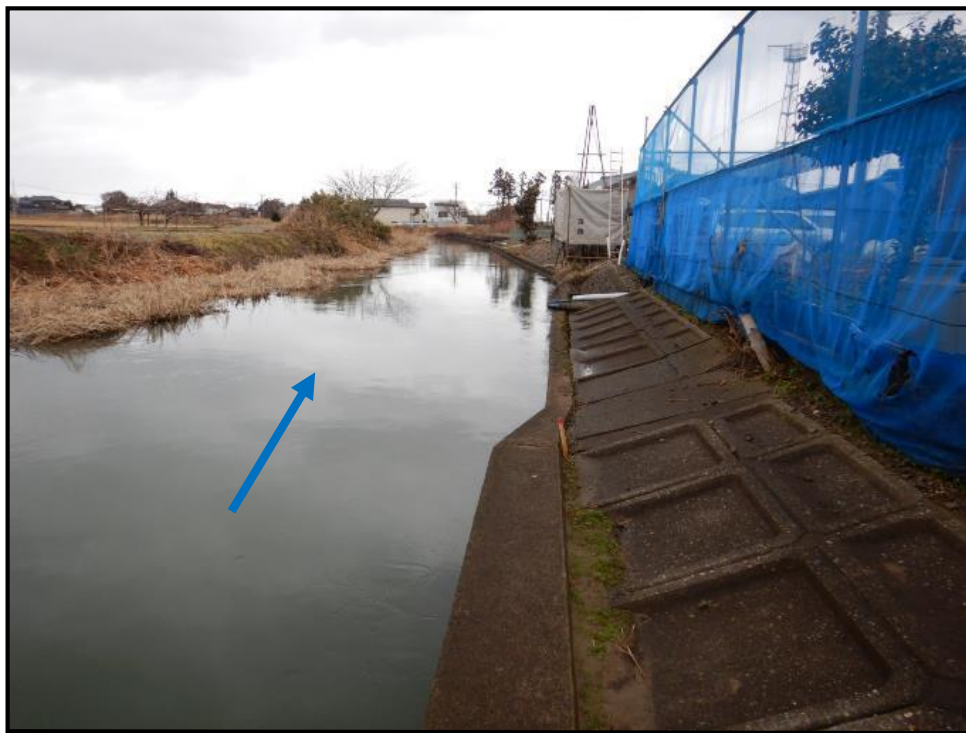
着手前

令和6年7月16日 右岸側 終点

地震により矢板護岸の傾斜、
ブロック張護岸の沈下が発生

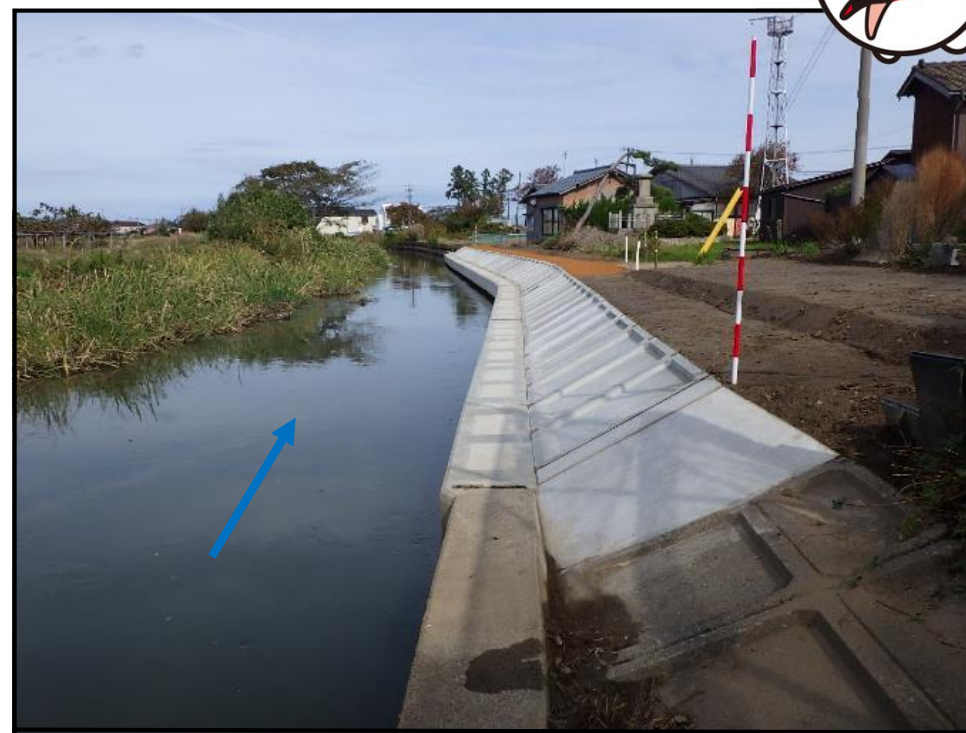
竣工

令和6年11月1日 右岸側 終点

壊れて、機能を失った護岸の代
わりに、新しく作り直した。
(鋼矢板護岸工)
