47号 西川 新潟市西区道河原 堤防亀裂 その2

延長：左岸 177.0m

施工者：水庄建設(株)・渡大組JV

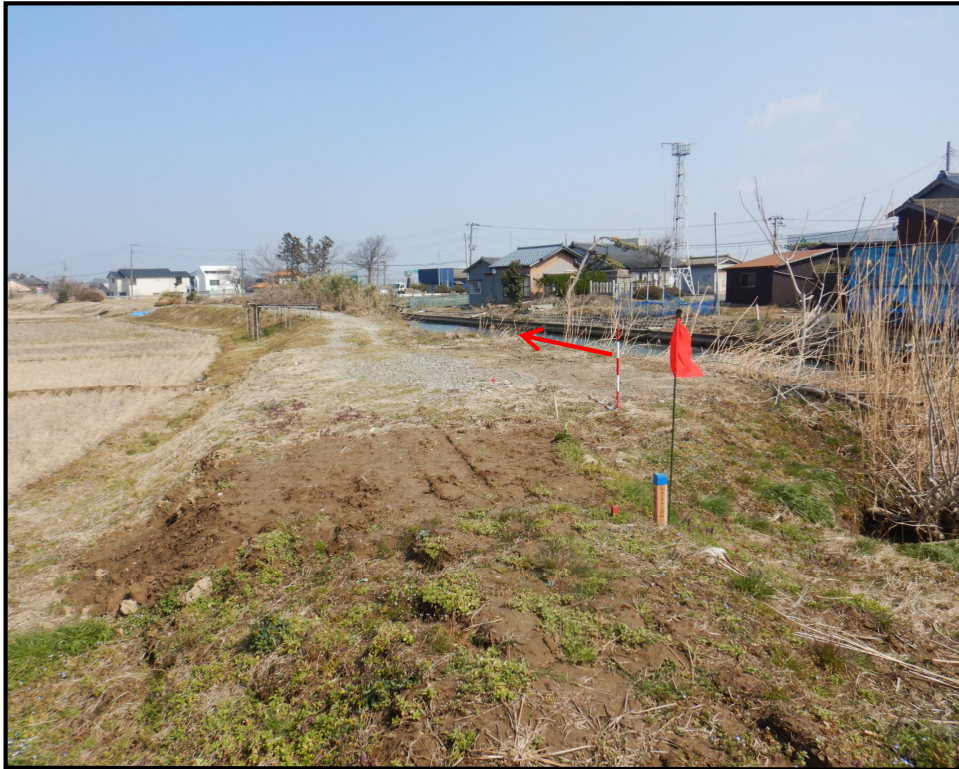
着手前

令和6年3月15日 右岸側 終点 から下流を望む

堤防基盤の液状化による堤体の沈下、堤防亀裂

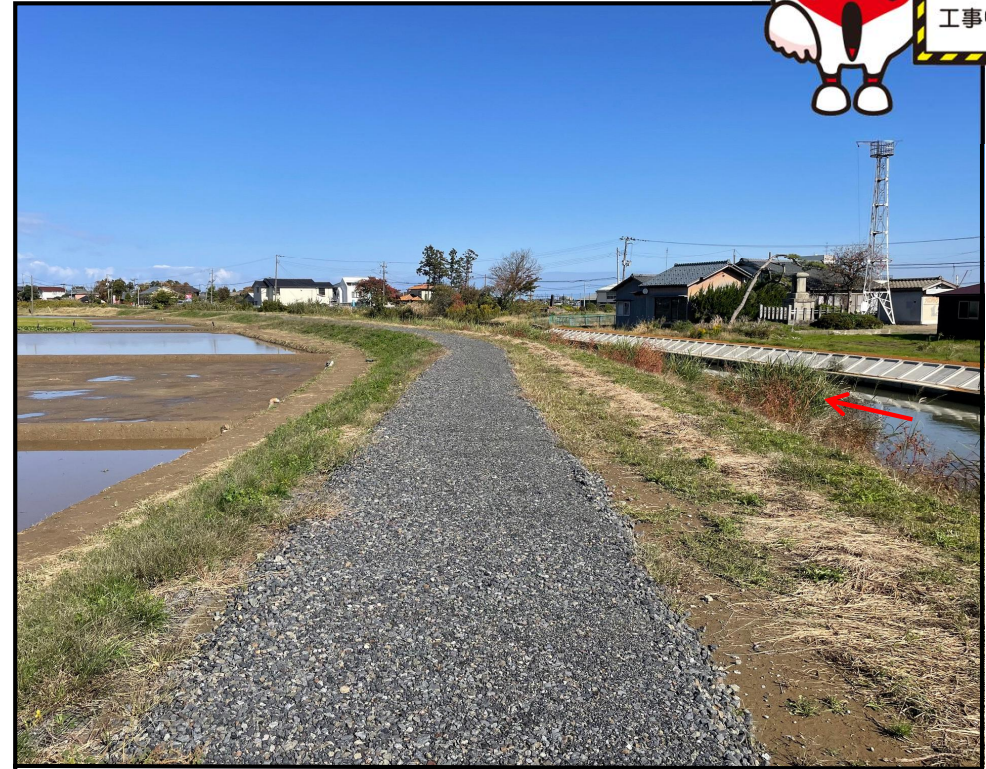
施工中

令和7年11月4日 左岸側 終点 から下流を望む

被災の原因となった液状化層の地盤改良、ならびに堤防復旧完了。

11月末頃完了の見込み
