5号 新川 堤防亀裂 新潟市西区新田

延長：左右岸 185.1m

施工者：(株)本間組

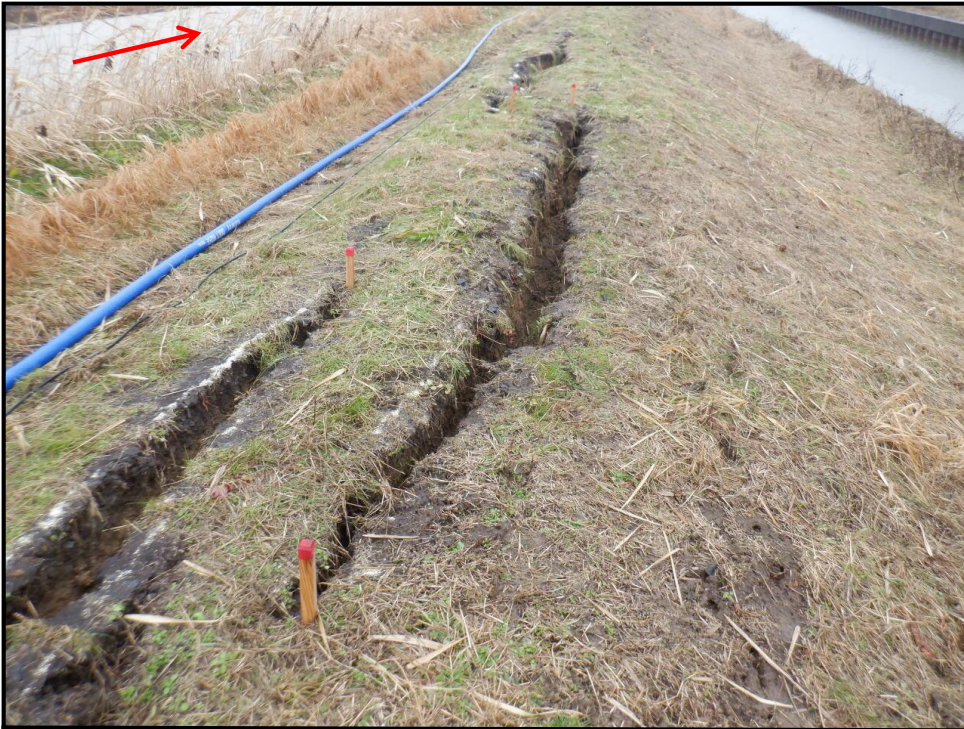
令和6年1月18日 右岸側 笠木橋から下流を望む

堤防基盤の液状化による堤体の沈下、堤防亀裂

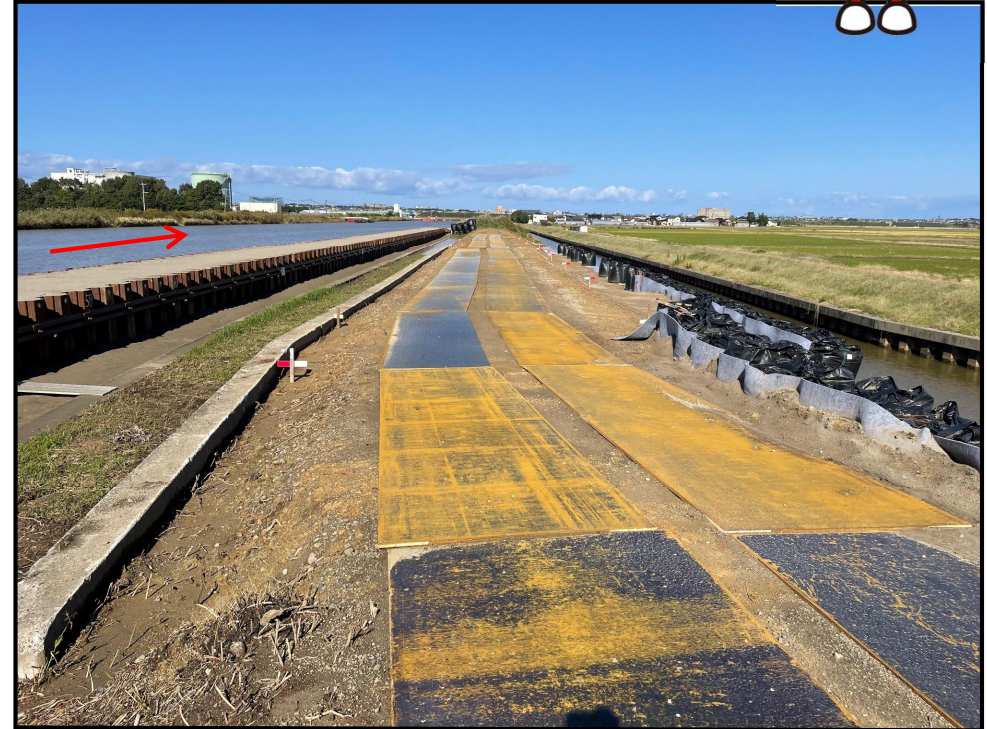
令和7年11月4日 右岸側 笠木橋から下流を望む

堤防復旧に向けて、地盤改良のための二重締切りを終え、地盤改良の準備をしている様子。
