# 43号 中ノ口川 本復旧 堤防亀裂 新潟市西区大野町

延長：左岸 93.0m

施工者：(株)加賀田組

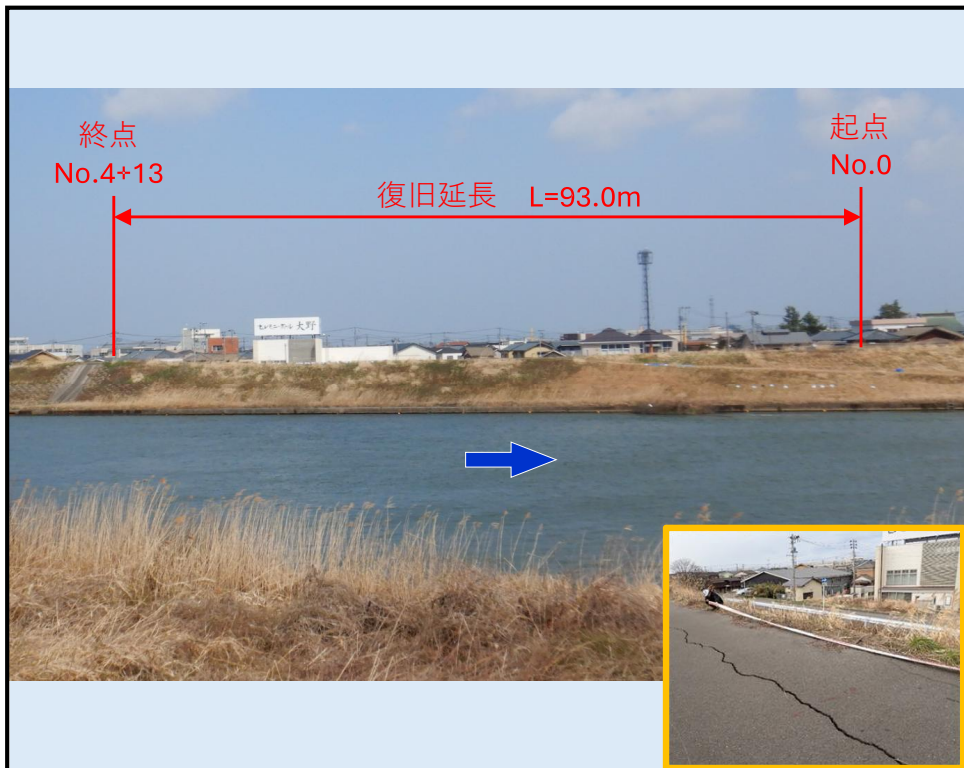
着手前

令和6年3月15日 対岸から全景を望む

堤防基礎地盤の液状化  
堤防の亀裂 深さ2.5m以上

地面を固めて、  
地震による液状化の発生を防止。  
(地盤改良工)

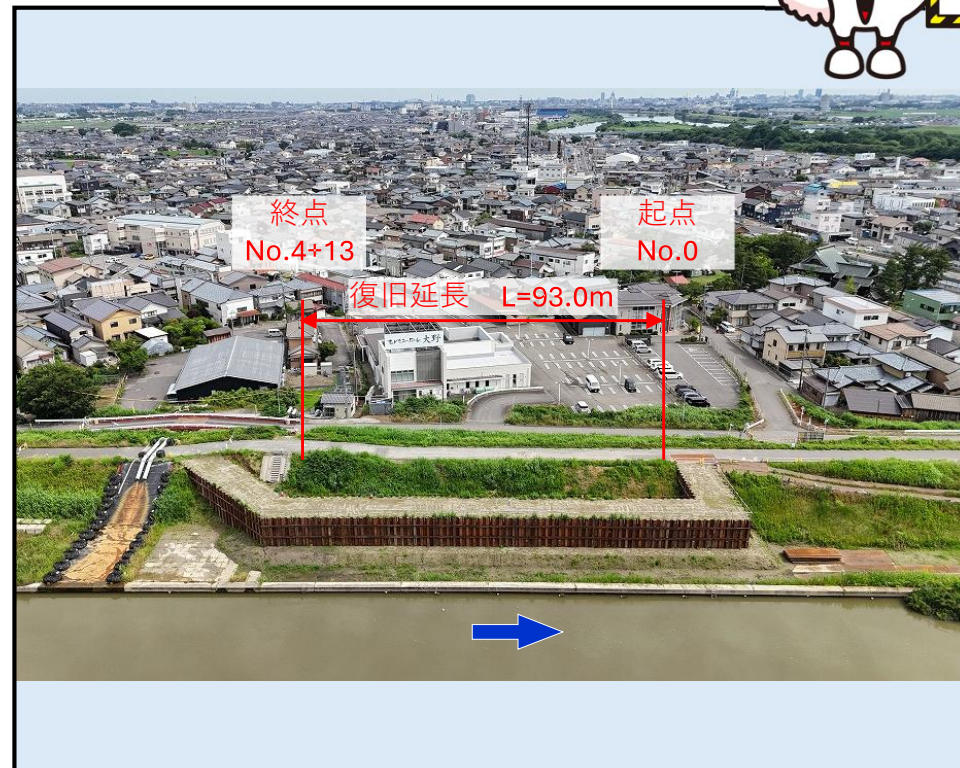
施工中

令和7年6月30日 対岸から全景を望む
