# 3号 新川 堤防亀裂 新潟市西区新通

延長：右岸 124.2m

施工者：(株)新潟藤田組

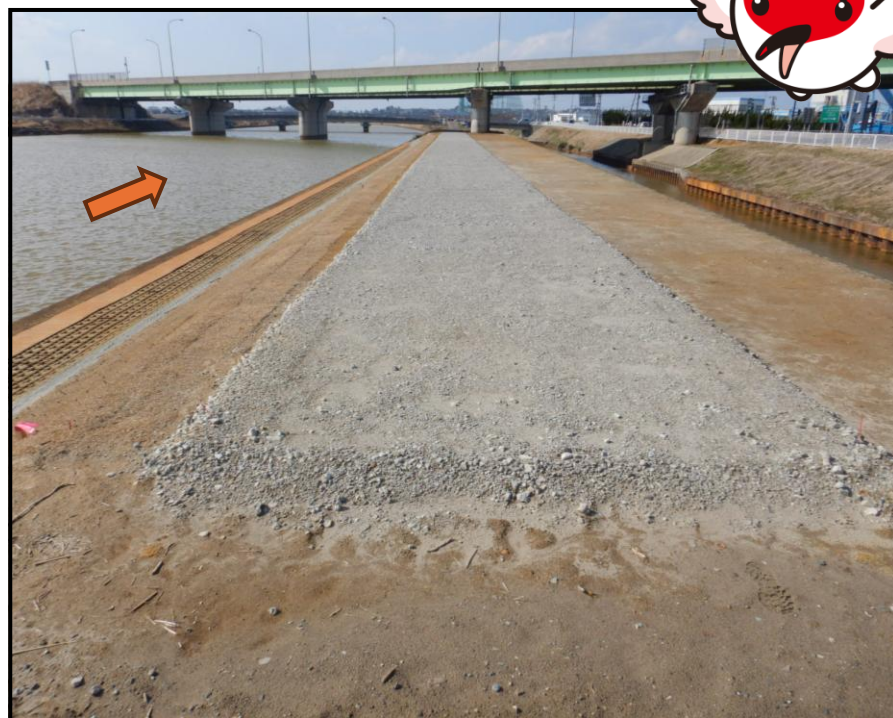
竣工

令和8年3月16日時点の復旧状況（終点から起点を望む）

沈下の原因である液状化した層の地盤改良を行った。その上に再度築堤した。
