# 5号 新川 堤防亀裂 新潟市西区新田

延長：左右岸 185.1m

施工者：(株)本間組

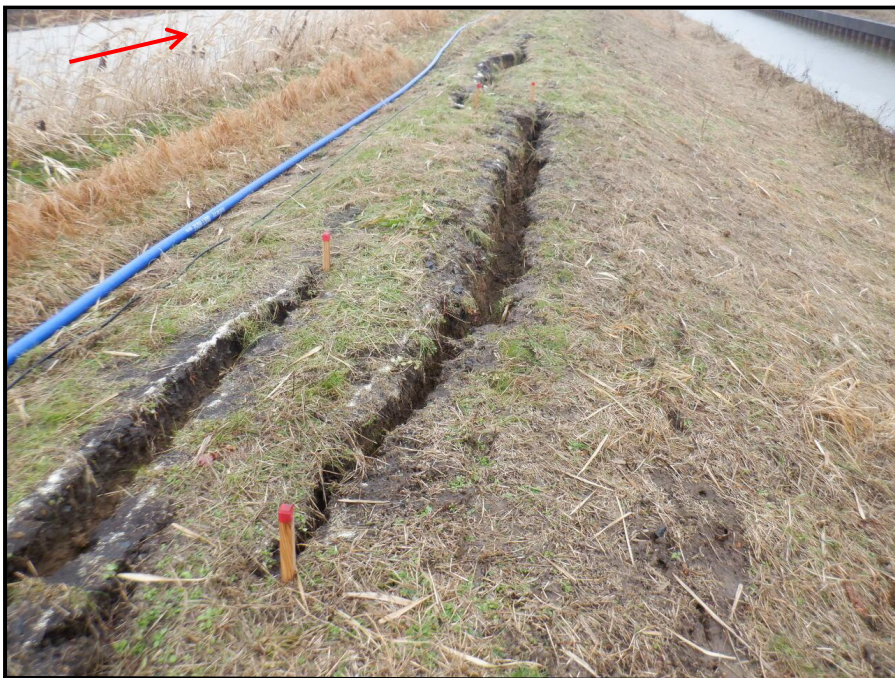
着手前

令和6年1月18日 右岸側 笠木橋から下流を望む

堤防基盤が液状化したことで堤体が不均一に沈下。それにより亀裂が発生。

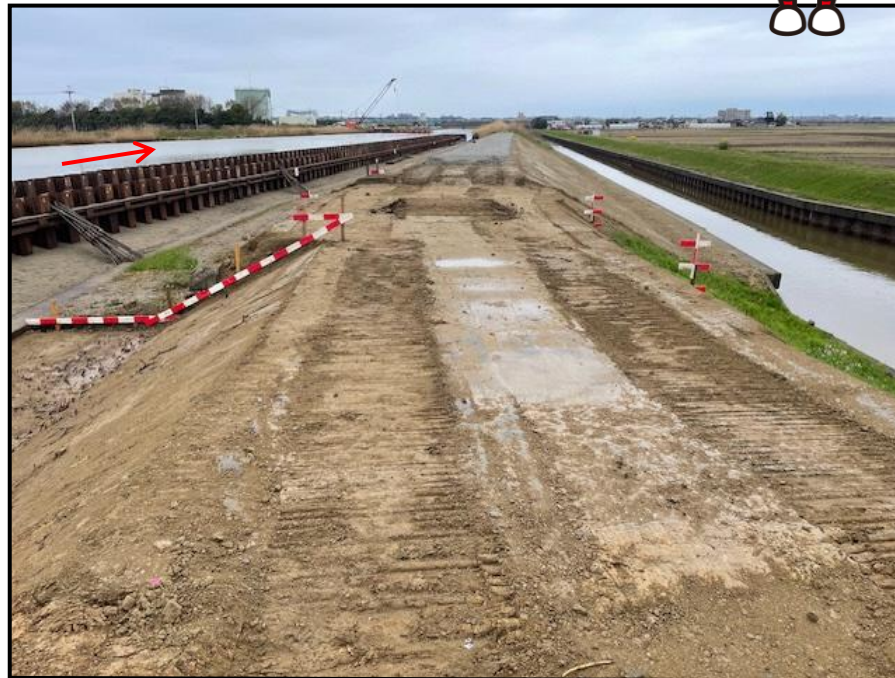
施工中

令和8年4月22日 右岸側 笠木橋から下流を望む

堤防復旧に向けて、仮の堤防を作り、液状化した地盤の改良を行った。その上に再度築堤を行う作業中。
