43号 中ノ口川 本復旧 堤防亀裂 新潟市西区大野町

延長：左岸 93.0m
施工者：(株)加賀田組

実施中

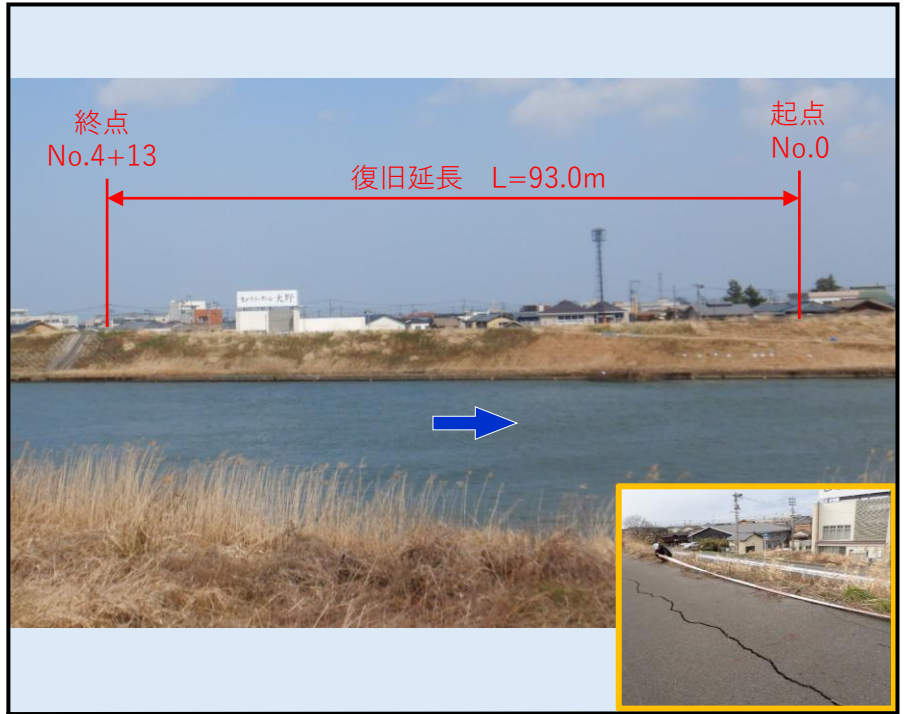
着手前

令和6年3月15日 対岸から全景を望む

堤防基盤が液状化したことで堤体が不均一に沈下。それにより亀裂が発生。(深さ2.5m以上)

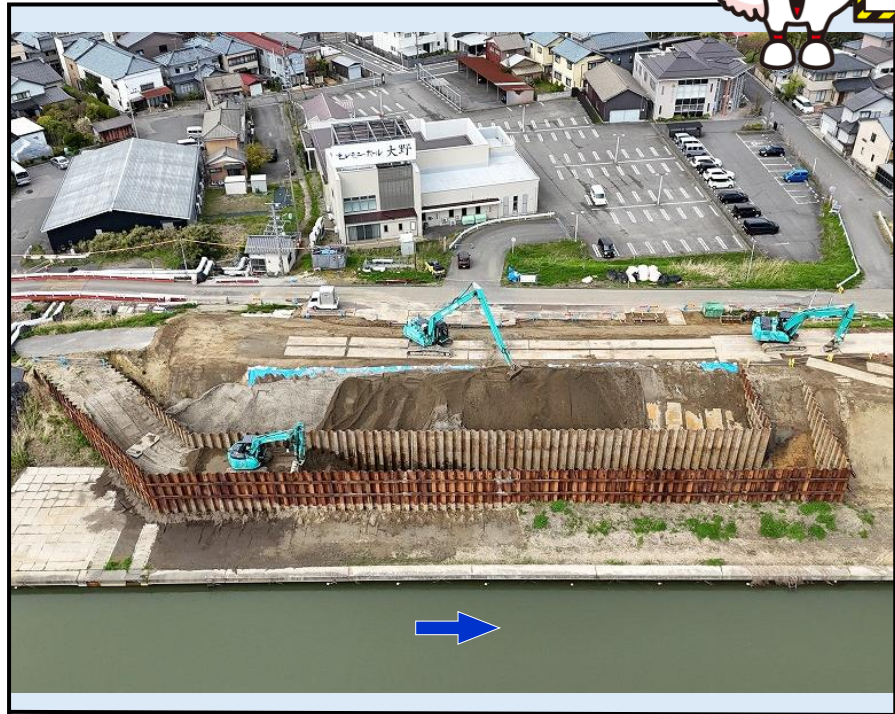
施工中

令和8年4月16日 上空から全景を望む

地震による液状化の発生を防止するため、地盤改良が完了。現在は築堤も完了し、仮の堤防を撤去中。
