## ○事業目的

宮花町1区地区は、糸魚川市街地から西に約8kmの位置、1級河川青海川左岸に位置する急傾斜地です。斜面の下部には人家11戸が立地し、国道8号に面しているため、ひとたびがけ崩れが発生すると大きな被害になる恐れがあります。県では平成10年度から17年度にかけて、法枠工やアンカー工などの対策工事を実施しました。

## ○事業概要

- 事業箇所：糸魚川市青海地内
- 事業内容：急傾斜地崩壊防止対策（法枠工、アンカー工）
- 事業期間：平成10年度～平成17年度  
令和3年度～令和11年度（メンテナンス事業）

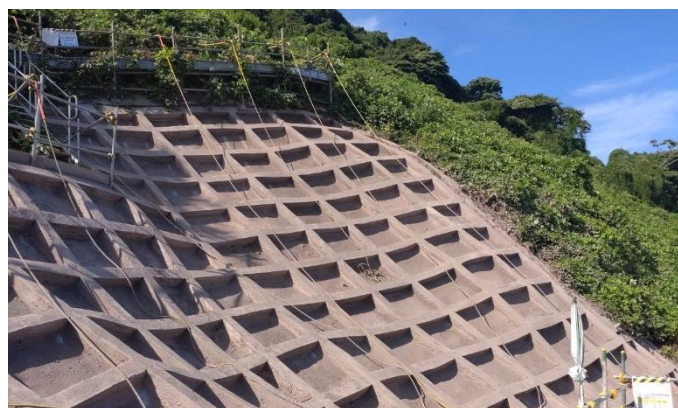
施設整備から約20年後の定期点検の際に、法枠背後の土砂流出による空洞化や、アンカー工のゆるみなど、老朽化に伴う機能低下が確認されました。これを受けて、より詳細な調査点検を行ったのちに令和3年度から、地元地区の協力を得てメンテナンス事業に着手しました。（工事は令和5年度から着手）現在は、空洞を埋めるための吹付工ならびにアンカーの締め直し工を行っています。今後も早期事業完了を目指して着実に工事を実施していきます。

メンテナンス工事完了後の法枠工の状態  
(B-2ブロック)

(左上) 法枠背後の空洞化  
(右上) 浮いたアンカーキャップ  
(左下) 吹付工の様子
